Suivis et bilan de santé du lac Lambert

**Situé à Saint-Alexis-des-Monts,
secteur rivière aux Écorces**

1 février 2023

**Organisme de bassins versants
des rivières du Loup et des Yamachiche**

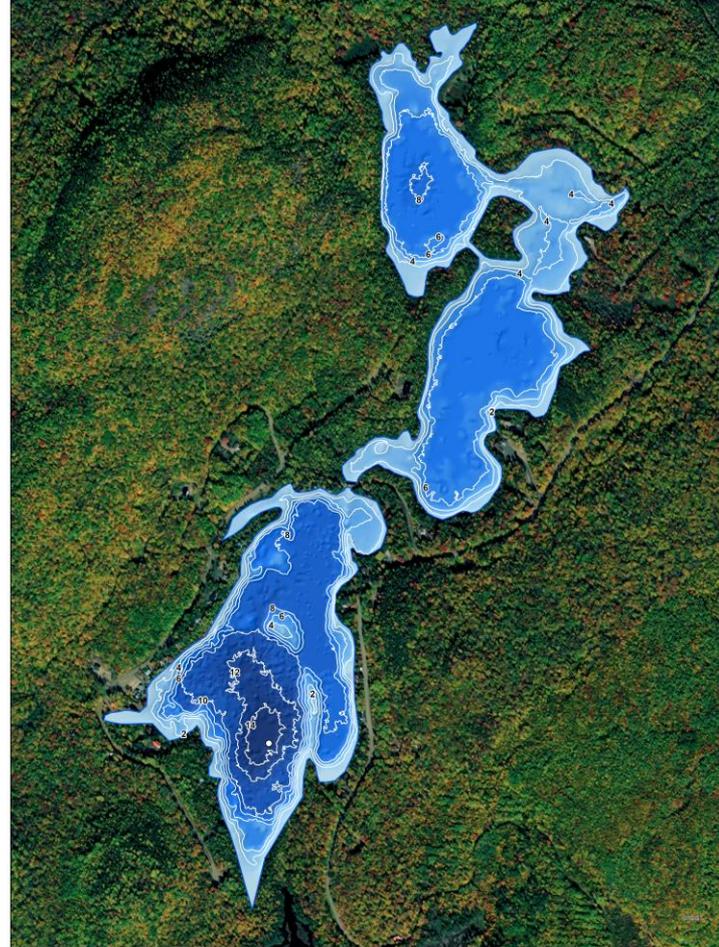
Lac Lambert
Carte bathymétrique, 2021

- ❖ Superficie du lac : 0,5 km²
- ❖ Profondeur maximale : 15,4 m
- ❖ La bassin sud (amont) est plus encaissé et relativement profond, avec une fosse de 15 mètres. Il est également caractérisé par deux haut-fond.
- ❖ Le bassin nord (aval) était originalement un milieu humide dont le niveau a été rehaussé par un barrage localisé à l'exutoire. Il possède un fond relativement plat, mais tout de même une fosse de 8 mètres de profondeur dans sa section nord-ouest.

Paramètres morphométriques	
Largeur max. (m)	324,69
Longueur max. (m)	901,48
Profondeur max. (m)	15,35
Profondeur moy. (m)	5,4
Volume (m ³)	2785377,59
Surface (m ²)	480243
Périmètre (m)	7641,55

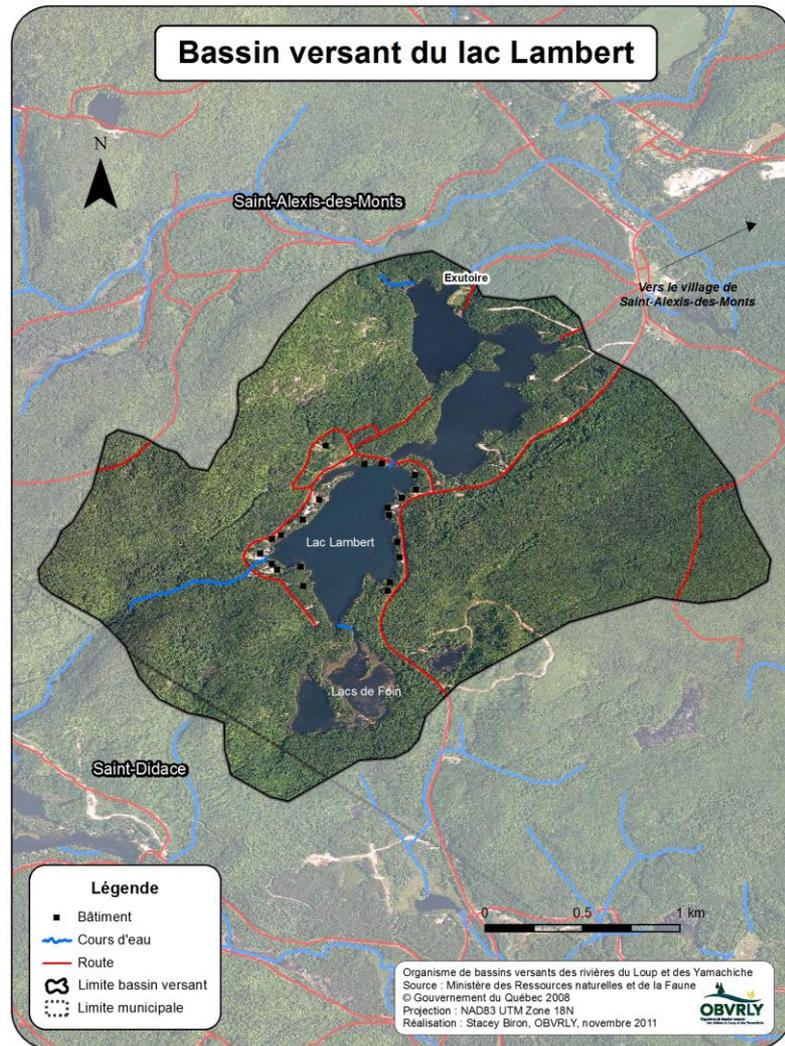
Caractéristiques du bassin versant

- ❖ Superficie du bassin versant : 4 km²
- ❖ Ratio de drainage : 9
- ❖ Territoire principalement forestier, traversé par la route 349 qui ceinture le bassin sud de près
- ❖ La principale source d'alimentation en eau de surface provient du lac du Foin et des milieux humides qui s'y rattachent
- ❖ Les activités de villégiature sont davantage concentrées autour du bassin sud
- ❖ Un développement résidentiel récent s'est effectué autour d'une partie du bassin nord

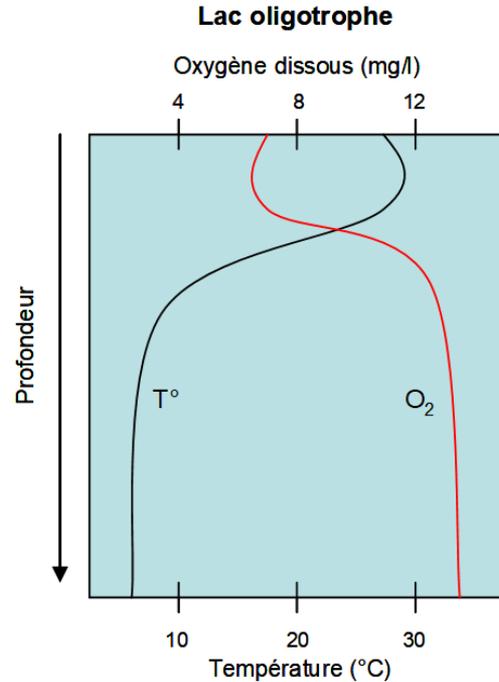
Hypolimnion bien oxygéné

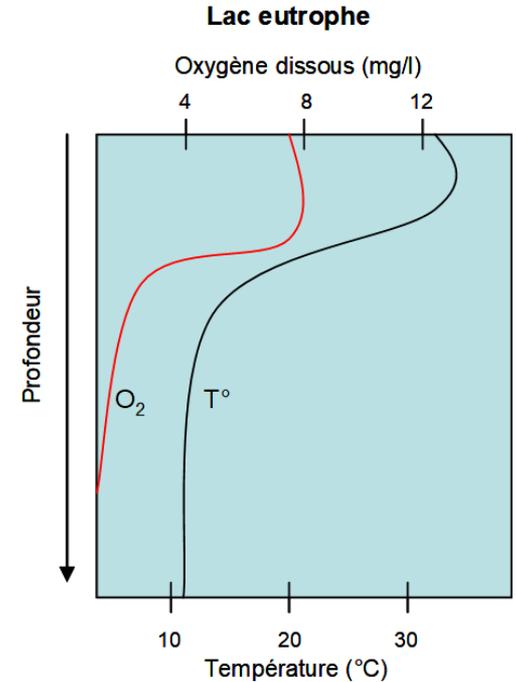
Hypolimnion anoxique

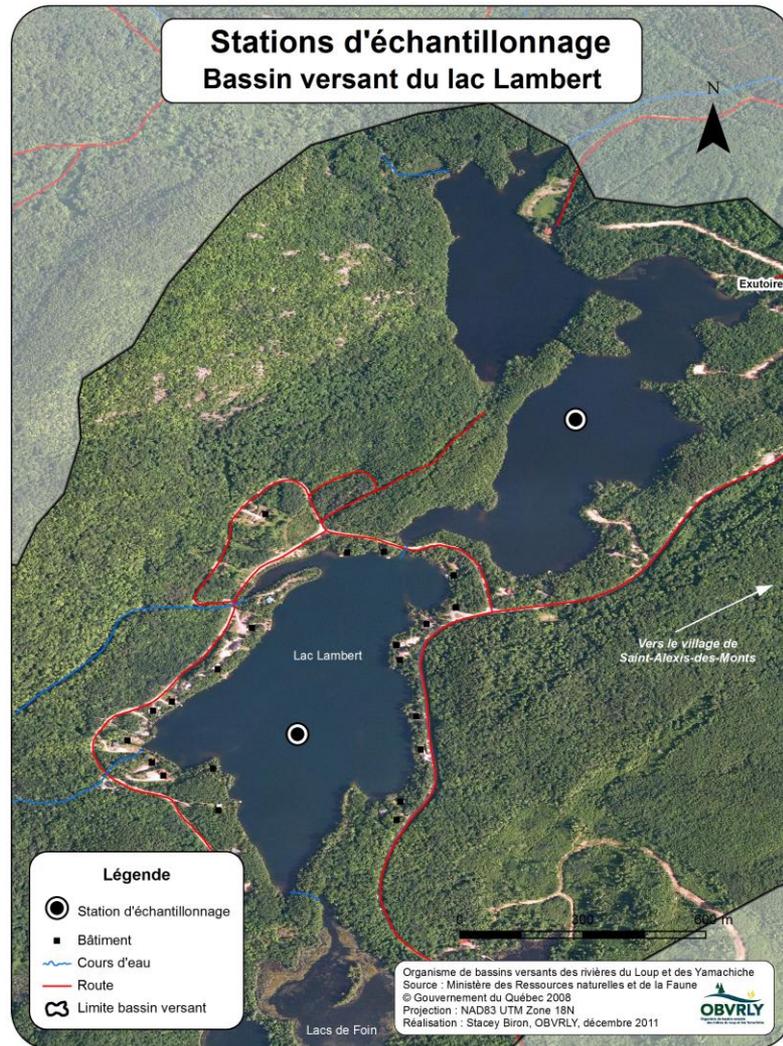
Stations d'échantillonnage de la qualité de l'eau

- ❖ Deux stations d'échantillonnage situées à chacune des fosses des deux principaux bassins
- ❖ Les deux stations ont servi à l'échantillonnage des profils physicochimiques
- ❖ Seule la station située dans le bassin sud a servi à l'échantillonnage du RSVL

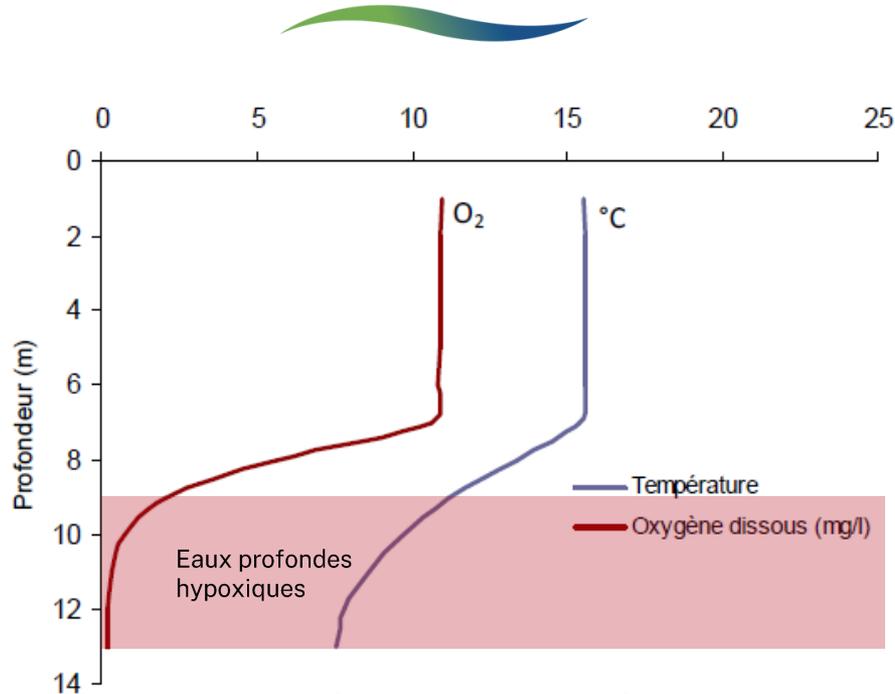
Lac Lambert, 30 septembre 2010

- ❖ Le profil de température illustre une stratification thermique complète
- ❖ Le profil d'oxygène dissous affichait un déficit (hypoxie) dans les eaux profondes du lac, soit à partir du 9^e mètre de profondeur
- ❖ La concentration minimale en oxygène de 5 mg/l pour les salmonidés (truites) était disponible jusqu'à 8 mètres de profondeur
- ❖ Le pH moyen était relativement neutre (6,5)
- ❖ La conductivité moyenne était de 64 $\mu\text{S}/\text{cm}$ → apports élevés en minéraux
- ❖ Signes d'eutrophisation

- Un déficit d'oxygène dans l'hypolimnion du lac a été observé en 2010, 2011 et 2022, possiblement causé par la dégradation microbienne de matière organique. Cette situation d'hypoxie au fond du lac peut contribuer au relargage du phosphore accumulé dans les sédiments

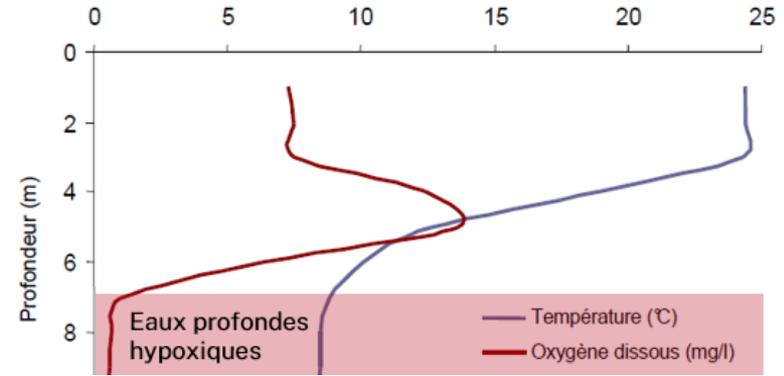
Lac Lambert, bassin nord, 3 août 2011

- ❖ Les profils de température illustraient une stratification thermique complète dans les deux bassins
- ❖ Les profils d'oxygène dissous affichaient un déficit (hypoxie) dans les eaux profondes du lac
- ❖ La concentration minimale en oxygène de 5 mg/l pour les salmonidés (truites) était disponible jusqu'au 9^e mètre dans le bassin sud
- ❖ Le pH moyen était neutre (7,0)
- ❖ La conductivité moyenne était de 53 $\mu\text{S}/\text{cm}$ dans le bassin sud et 54 $\mu\text{S}/\text{cm}$ dans le bassin nord
→ apports importants en minéraux
- ❖ Signes d'eutrophisation

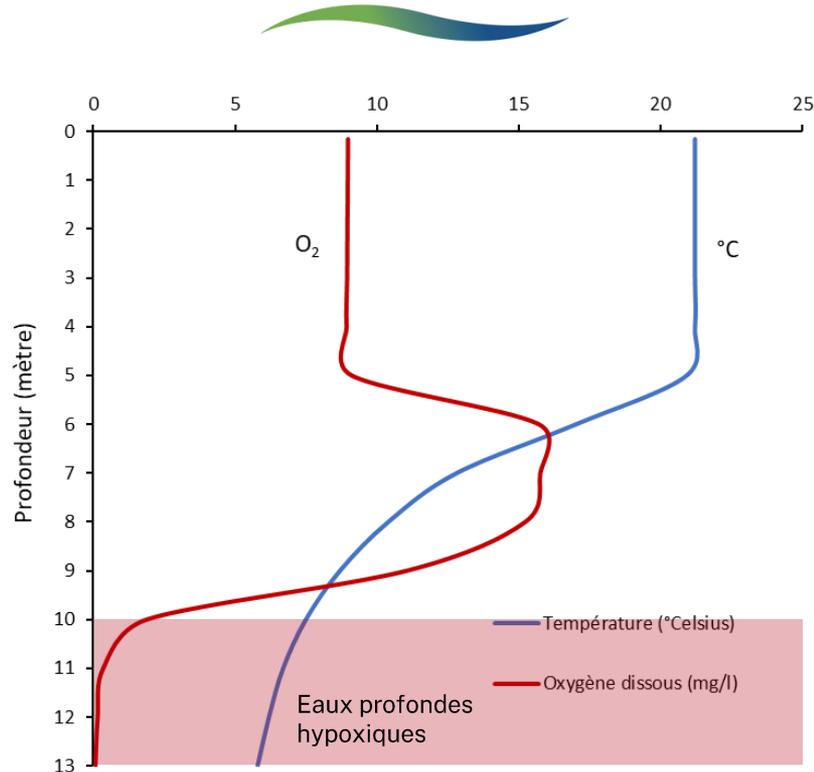
Lac Lambert, 2 septembre 2022

- ❖ Le profil de température illustre une stratification thermique complète
- ❖ Le profil d'oxygène dissous affichait un déficit (hypoxie) dans les eaux profondes du lac, soit à partir du 10^e mètre de profondeur
- ❖ La concentration minimale en oxygène de 5 mg/l pour les salmonidés (truites) était disponible jusqu'à 9 mètres de profondeur
- ❖ Le pH moyen était neutre (6,9)
- ❖ La conductivité moyenne était de 63 µS/cm → apports élevés en minéraux
- ❖ Signes d'eutrophisation

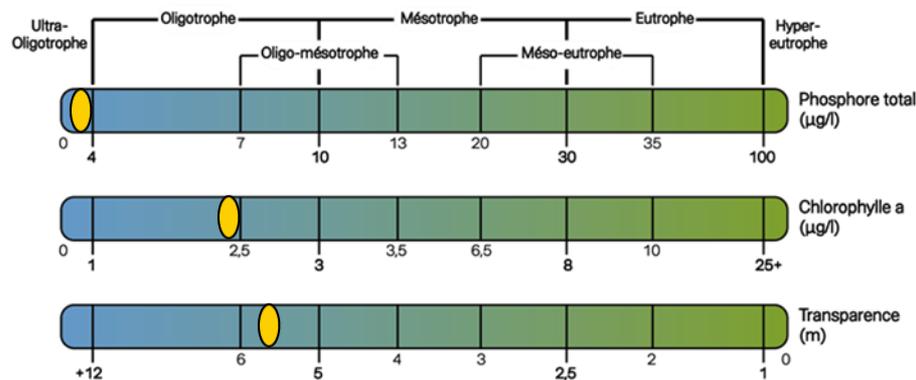
Données de qualité de l'eau obtenues en 2011 au lac Lambert (bassin sud)

- ❖ Les concentrations de **phosphore total** étaient très faibles, soit une moyenne de 3,2 µg/l en 2011. Ces valeurs illustrent un faible apport externe en nutriments.
- ❖ Les concentrations en **chlorophylle a** étaient faibles. La moyenne enregistrée était de 2,4 µg/l, ce qui représente une productivité algale peu élevée.
- ❖ La **transparence** de l'eau était élevée, soit 5,7 m. Elle est peu affectée par le **carbone organique dissous**, retrouvé en faible quantité, qui teinte parfois l'eau (1,8 mg/l).

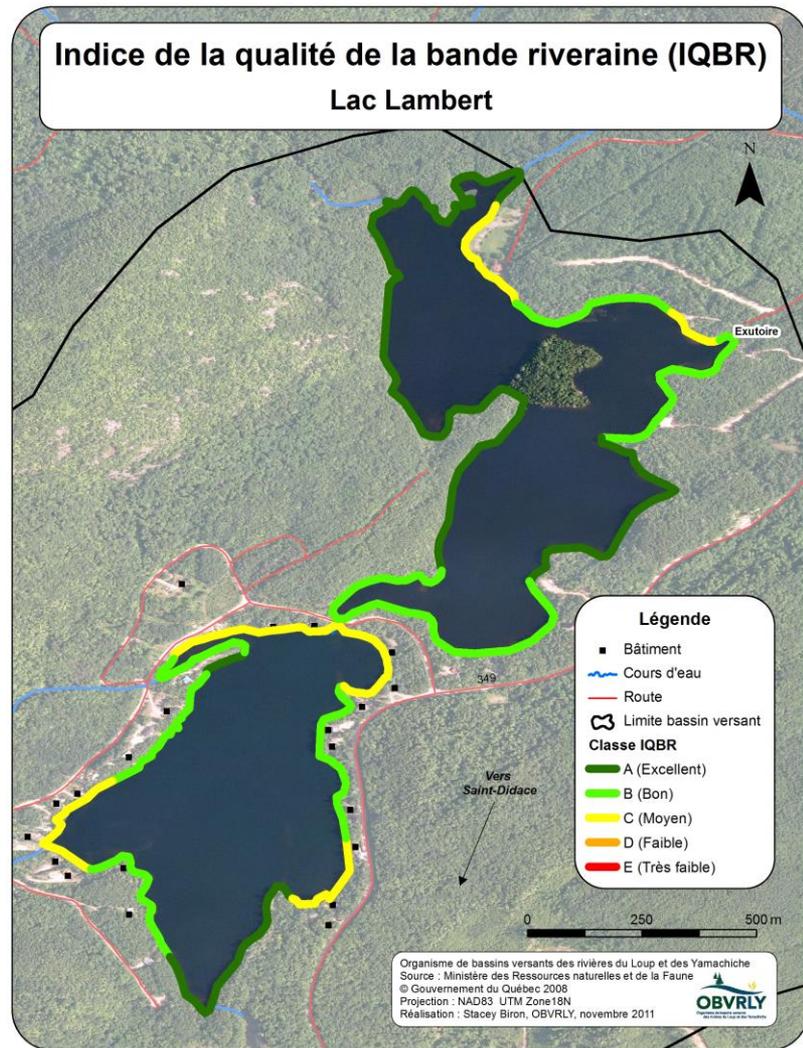
Analyse de la bande riveraine

- ❖ En 2011, la qualité des bandes riveraines du lac était considérée d'excellente à moyenne selon l'IQBR*.
- ❖ 41 % des bandes riveraines du lac étaient très peu ou pas impactées par la présence humaine (classes A). La majorité de celles-ci se retrouve dans le secteur nord, peu habité.
- ❖ 59 % des bandes riveraines étaient de qualité bonne à moyenne (classes B et C). Ces bandes riveraines nécessitent d'importantes améliorations pour jouer leurs fonctions écologiques.

- Malgré un bon état en général, 59 % des bandes riveraines qui entourent les lacs sont impactées par les activités humaines et devront être améliorées pour assurer au maximum leurs fonctions écologiques
- La majorité des bandes riveraines nécessitant une amélioration sont situées dans le bassin sud, davantage habité par les villégiateurs

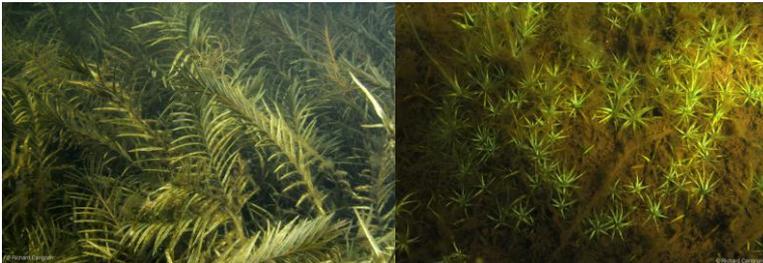
- ❖ Le recouvrement moyen du littoral par les macrophytes en 2011 était de 35 % ce qui représente une abondance intermédiaire, mais seulement de 14 % pour le bassin sud
- ❖ 23 espèces identifiées : cette forte diversité est typique de lacs mésotrophes
- ❖ Les deux espèces dominantes sont le potamot de Robbins et l'ériocaulon septangulaire
- ❖ Aucune plante aquatique exotique envahissante n'a été observée, mais certaines indigènes ayant un potentiel envahissant, tel que le potamot à larges feuilles

À gauche : Potamot de Robbins (*Potamogeton Robbinsii*)

À droite : Ériocaulon septangulaire (*Eriocaulon septangulare*)

- Le potamot à larges feuilles a été observé dans 79 % des secteurs inventoriés
- Le potamot de Robbins a été observé dans 54 % des secteurs inventoriés
- Bien qu'il s'agisse d'espèces indigènes, elles possèdent un fort potentiel envahissant en formant des herbiers très denses

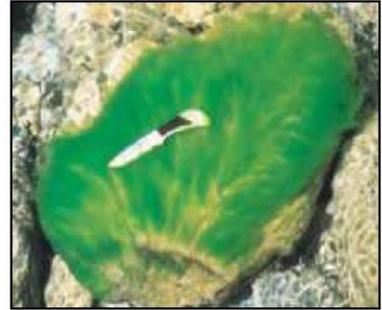
- ❖ La présence d'algues filamenteuses a été observée dans seulement 14 % des secteurs inventoriés, tous dans le bassin sud.
- ❖ La présence d'algues périphytiques ou épiphytiques* (algues brunes) a été observée dans 39 % des secteurs inventoriés.
- ❖ L'accumulation sédimentaire moyenne dans la zone littorale était de 4 cm dans le bassin sud et 7 cm dans le bassin nord, ce qui représente une faible accumulation.
- ❖ Les accumulations les plus importantes (jusqu'à 60 cm) étaient situées dans une baie du bassin sud où l'on retrouve l'exutoire d'un tributaire.

Algues vertes filamenteuses
Source : Biggs et Kilroy, 2000

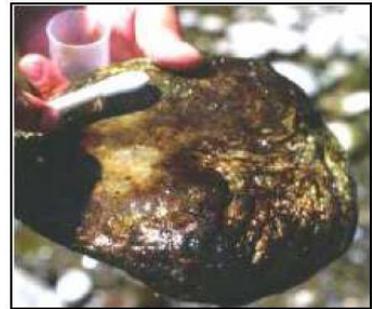
Algues brunes microscopiques
Source : Campeau et coll. 2008

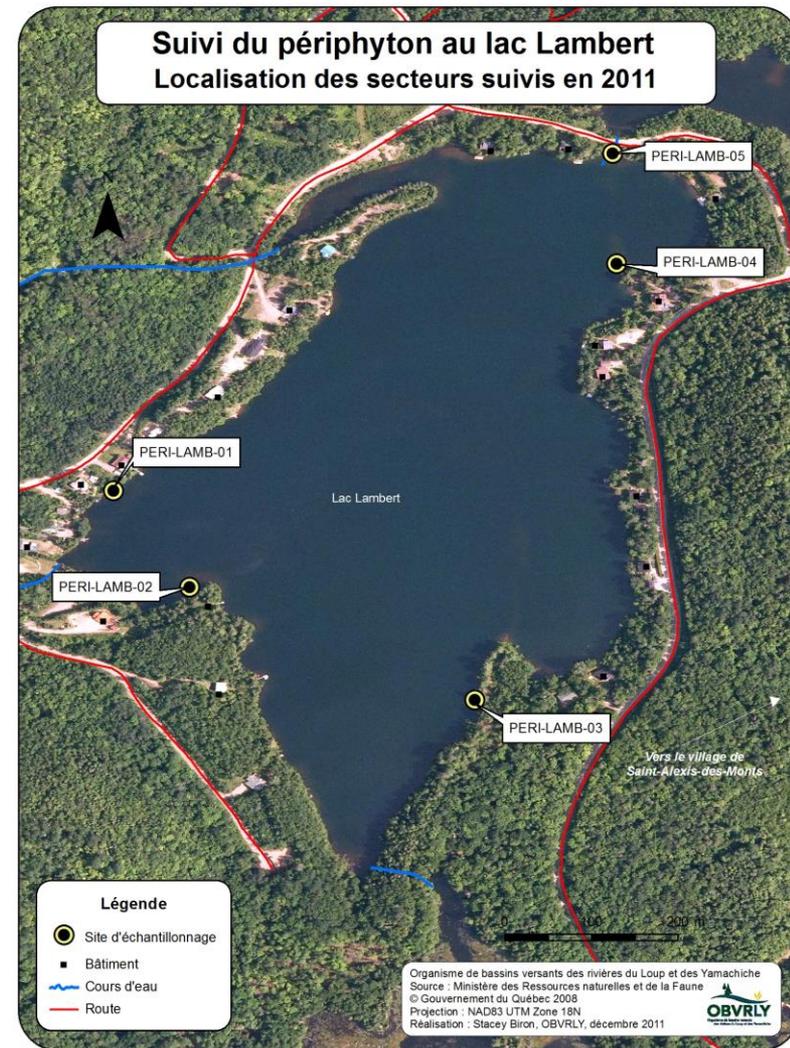
Suivi du périphyton

- ❖ Réalisé en 2011 selon le *Protocole de suivi du périphyton* développé par le MDDEP, le CRE des Laurentides et le GRIL
- ❖ Cinq stations d'échantillonnage ont été sélectionnées dans la zone littorale du bassin sud du lac

- ❖ L'épaisseur moyenne de quatre des cinq stations se situait en dessous de 1 cm, ce qui n'indique pas de dégradation du lac.
- ❖ L'épaisseur la plus importante a été notée à la station située entre le bassin sud et le bassin nord, avec une moyenne de 2,4 cm et des accumulations maximales de 5 cm.

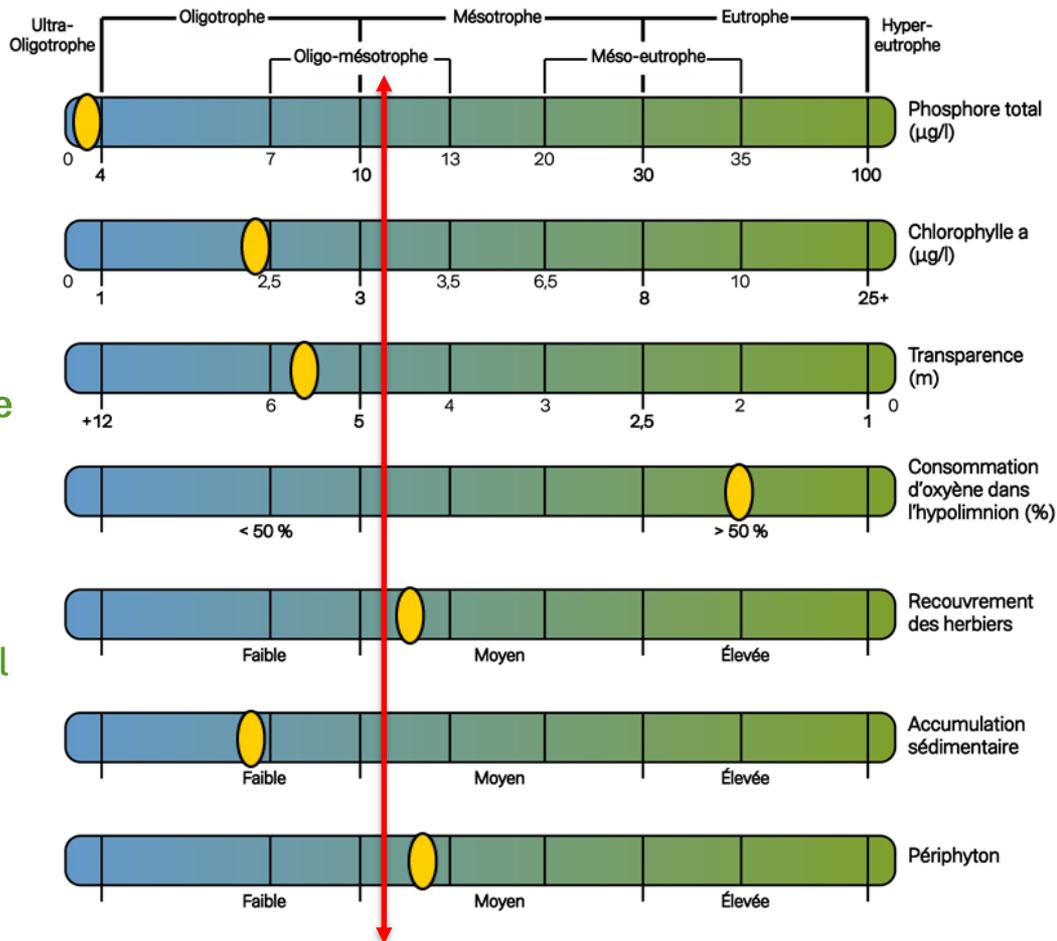
État trophique

- ❖ Les données de **phosphore, chlorophylle a et transparence** correspondent aux moyennes enregistrées en 2011
- ❖ Les dernières analyses complètes ont eu lieu en 2011 (zone littorale) et 2022 (profil de lac)
- ❖ La moyenne des indicateurs utilisés illustre un vieillissement typique d'un milieu oligo-mésotrophe.

Le lac Lambert est caractérisé par un vieillissement typique d'un milieu oligo-mésotrophe selon les données recueillies entre 2010 et 2022
