Organisme de bassins versants
des rivières du Loup et des Yamachiche

IDENTIFICATION DES SOURCES DE PERTURBATION DU LAC LAMBERT - 2024

Municipalité de
Saint-Alexis-des-
Monts

FÉVRIER 2025

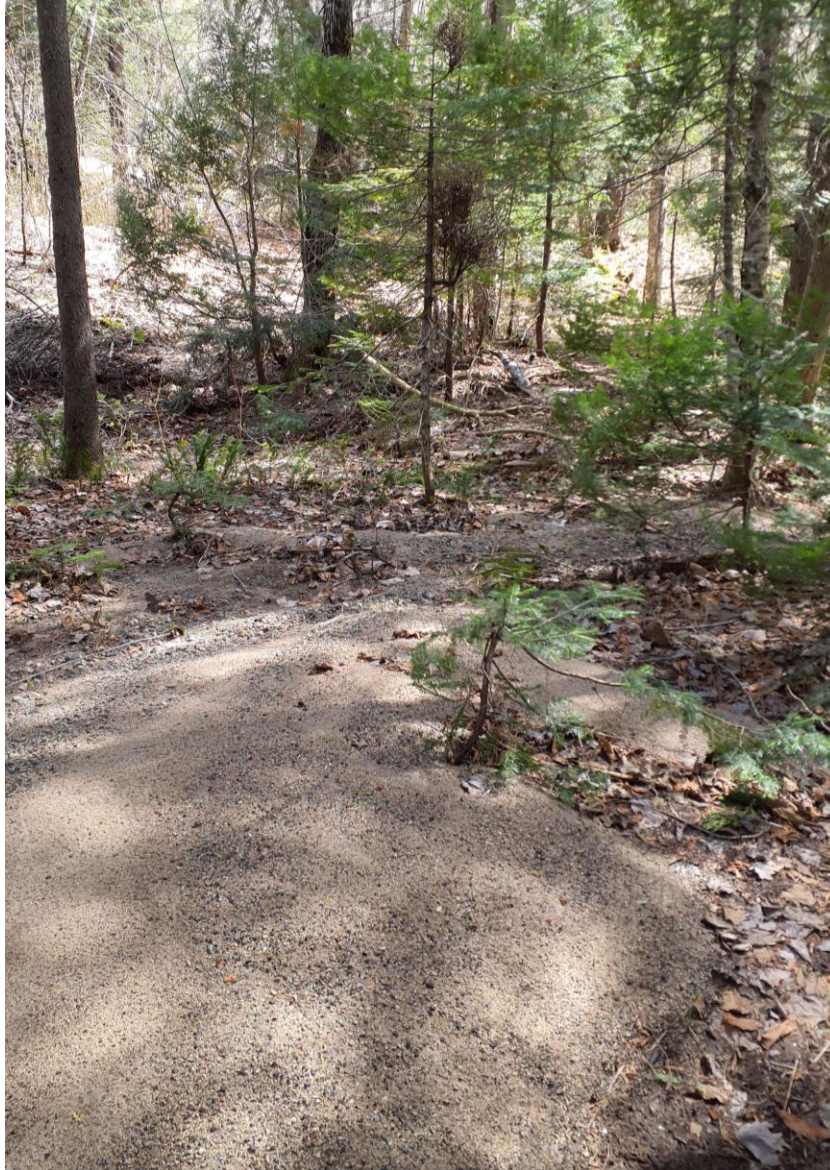
Figure 3 : Exemple d'accumulation sédimentaire provenant d'un ponceau qui draine la montagne (Lam-Er-14) et causée par des processus de ruissellement de surface dans le bassin versant du lac Lambert, 2024

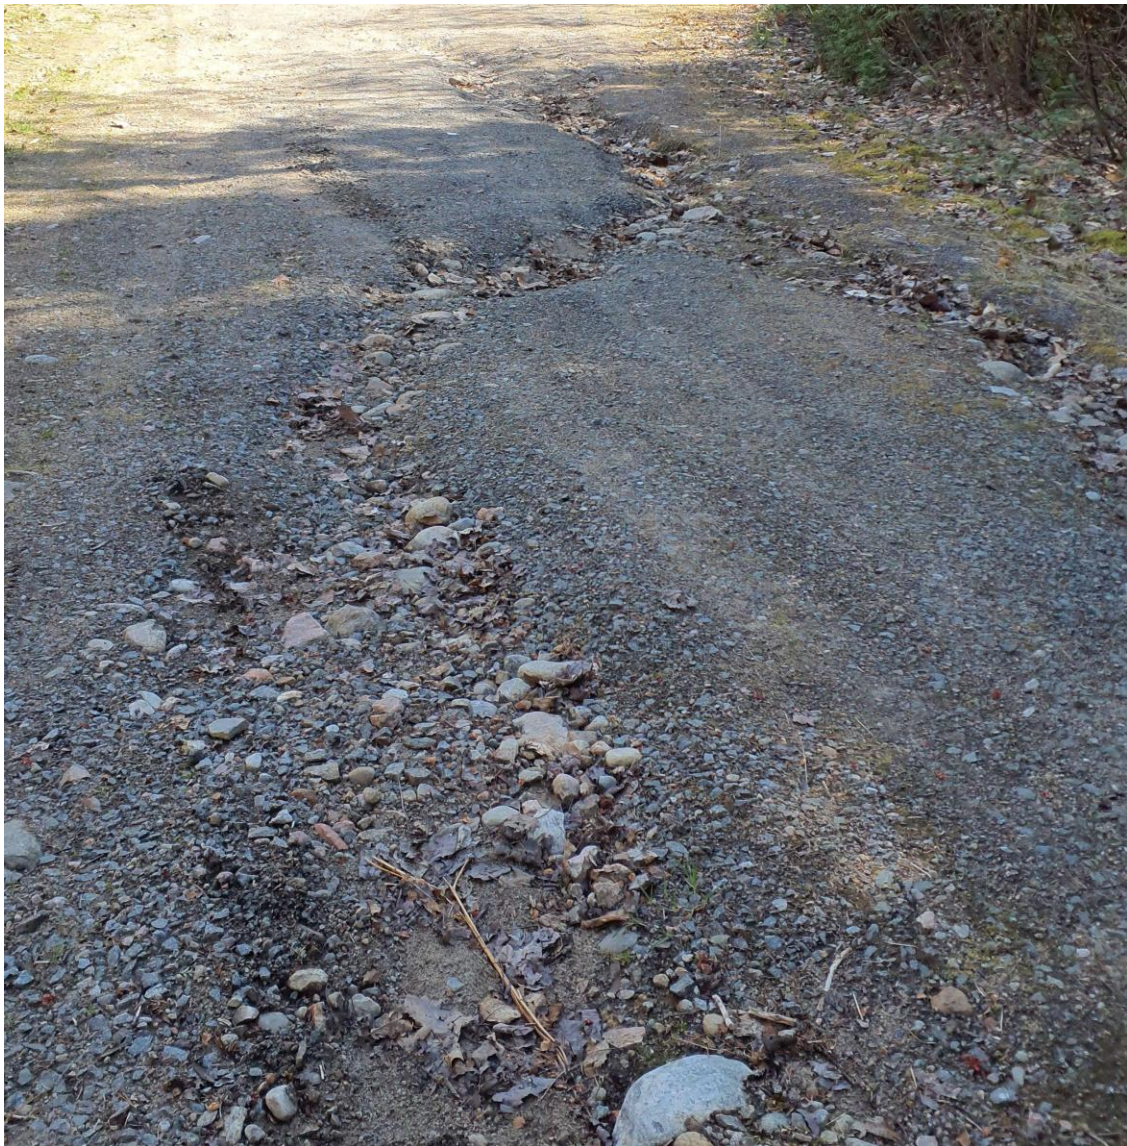
Dans plus d'un tiers des problématiques observé, du ruissellement de surface et parfois du ravinement ont été notés. Ces problématiques sont principalement localisées le long des routes, dans les entrées privées et les stationnements, comme le démontre la figure 4. Ce ruissellement entraîne des débris de sol et de végétaux vers le lac, ce qui contribue à l'accumulation sédimentaire en rive et dans le littoral du lac. De plus, l'eau de ruissellement peut contenir différentes substances, notamment des nutriments qui participent à l'eutrophisation du lac ainsi que des sels de voiries provenant de l'entretien hivernal des routes.

Figure 4 : Exemple de ravinement causé par du ruissellement de surface observé au milieu d'une entrée charretière (Lam-Er-02) au lac Lambert, 2024

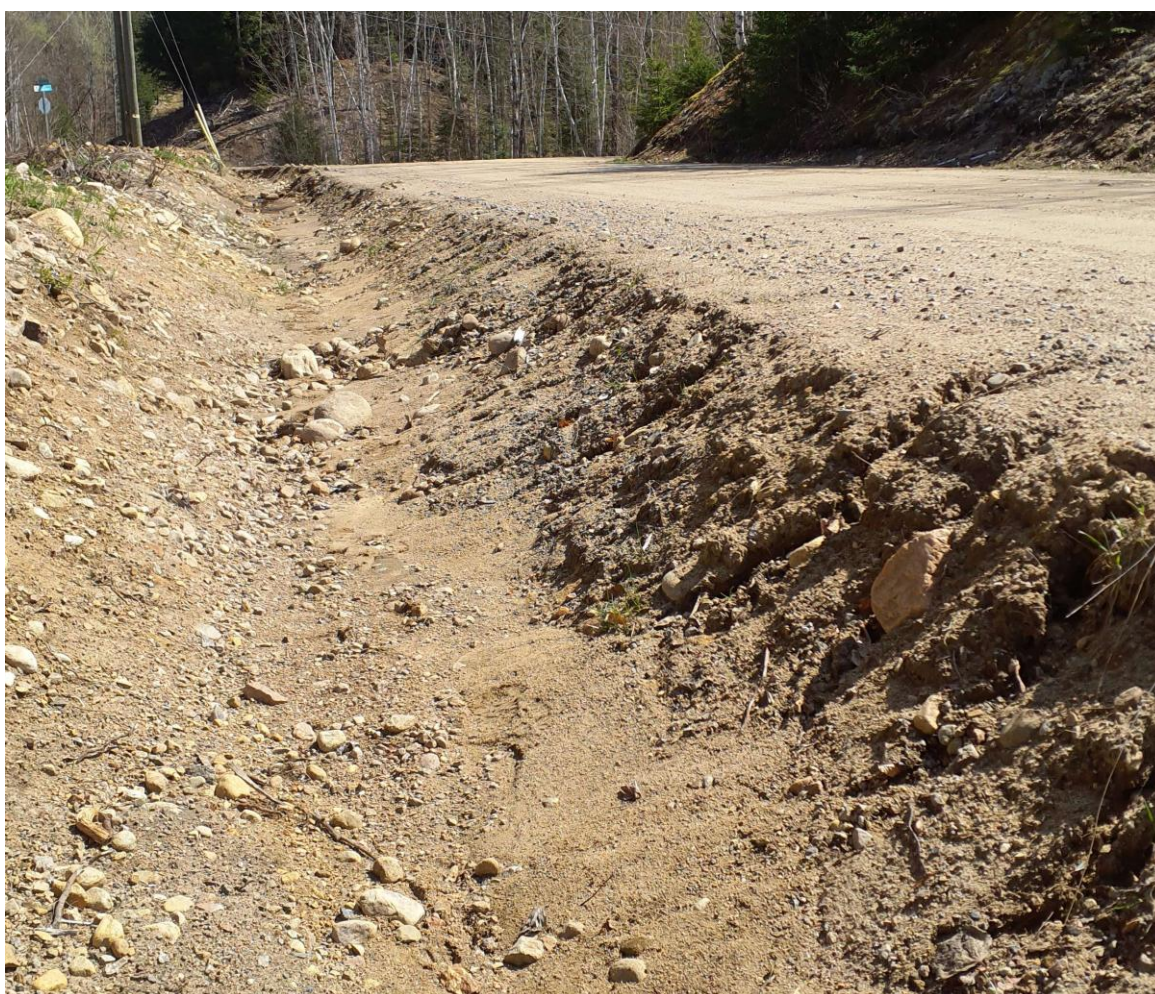
Quelques zones où le sol s'affaisse ont pu être observées (12 % des problématiques), notamment en rive ainsi que le long des routes, comme cela est démontré dans la figure 5. Cette photographie présente un fossé aménagé à l'intersection du boulevard Alexandre et de la rue Gervais. Cette zone se distingue par un manque de végétation et de matériaux solides tels que de la roche. Il est essentiel de sécuriser ces zones notamment par une stabilisation adéquate ou un ensemencement végétal, afin d'éviter tout risque de glissements le long des berges et des routes, qu'elles soient publiques ou privées, et ainsi limiter les apports sédimentaires vers les ponceaux et ultimement le lac.

Figure 5 : Exemple de chemin à proximité du lac Lambert subissant de l'affaissement (Lam-Er-06) en raison du manque de stabilisation du fossé, 2024

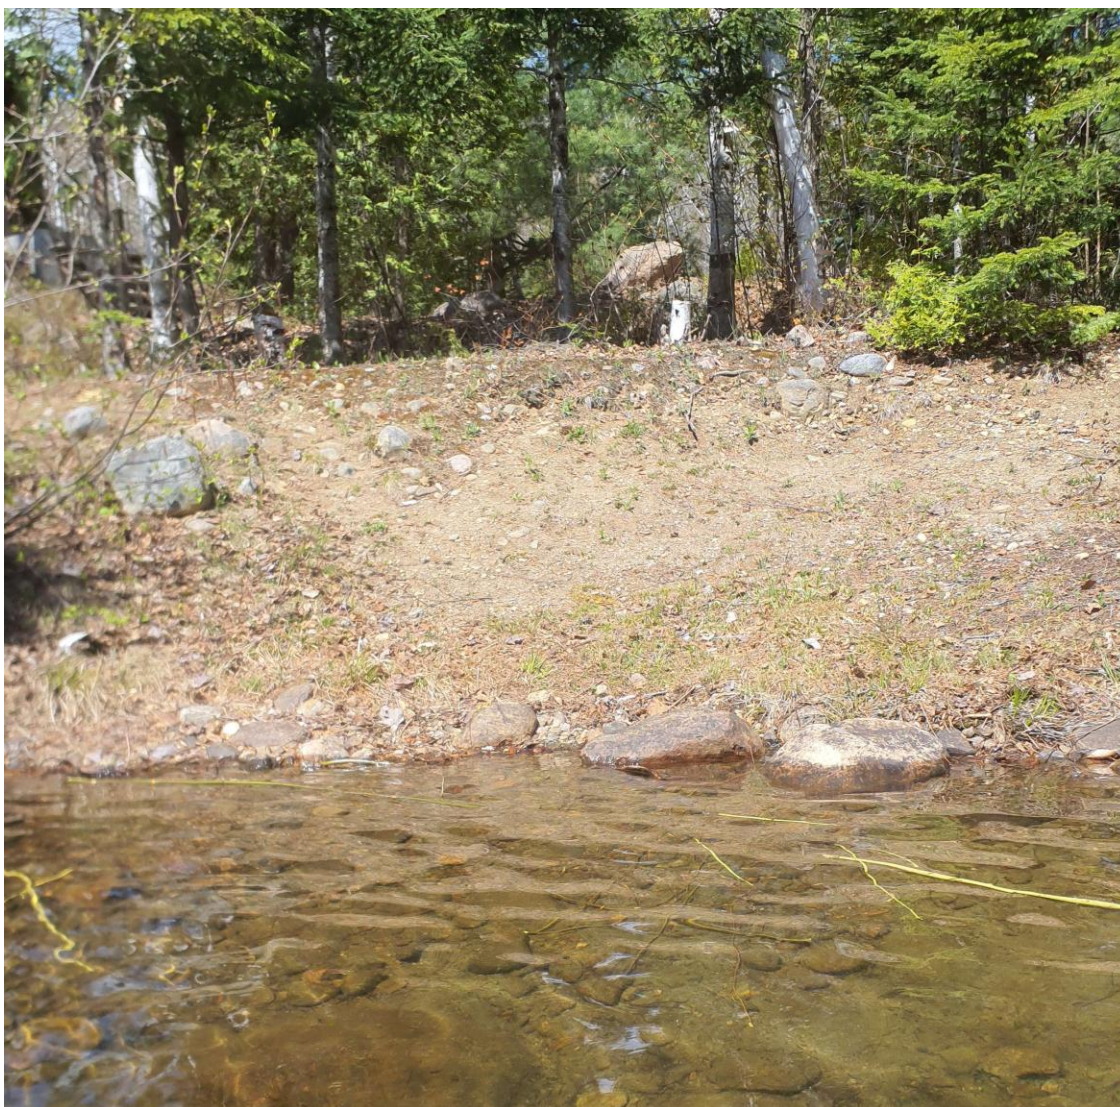
Parmi les sites répertoriés, six présentent un accès au lac avec une végétation peu développée ou trop entretenue, représentant ainsi 16 % des problématiques étudiées. Certains de ces accès étaient constitués de gazon et/ou de sable. L'absence de végétation le long des rives expose le sol à l'érosion due au vent, à la pluie et aux vagues, ce qui peut entraîner une augmentation des sédiments dans le lac. Les végétaux jouent un rôle crucial dans la stabilisation des berges et limitent par le fait même les processus d'érosion.

Figure 6 : Exemple d'accès à l'eau peu végétalisé (Lam-Riv-04) au lac Lambert, 2024

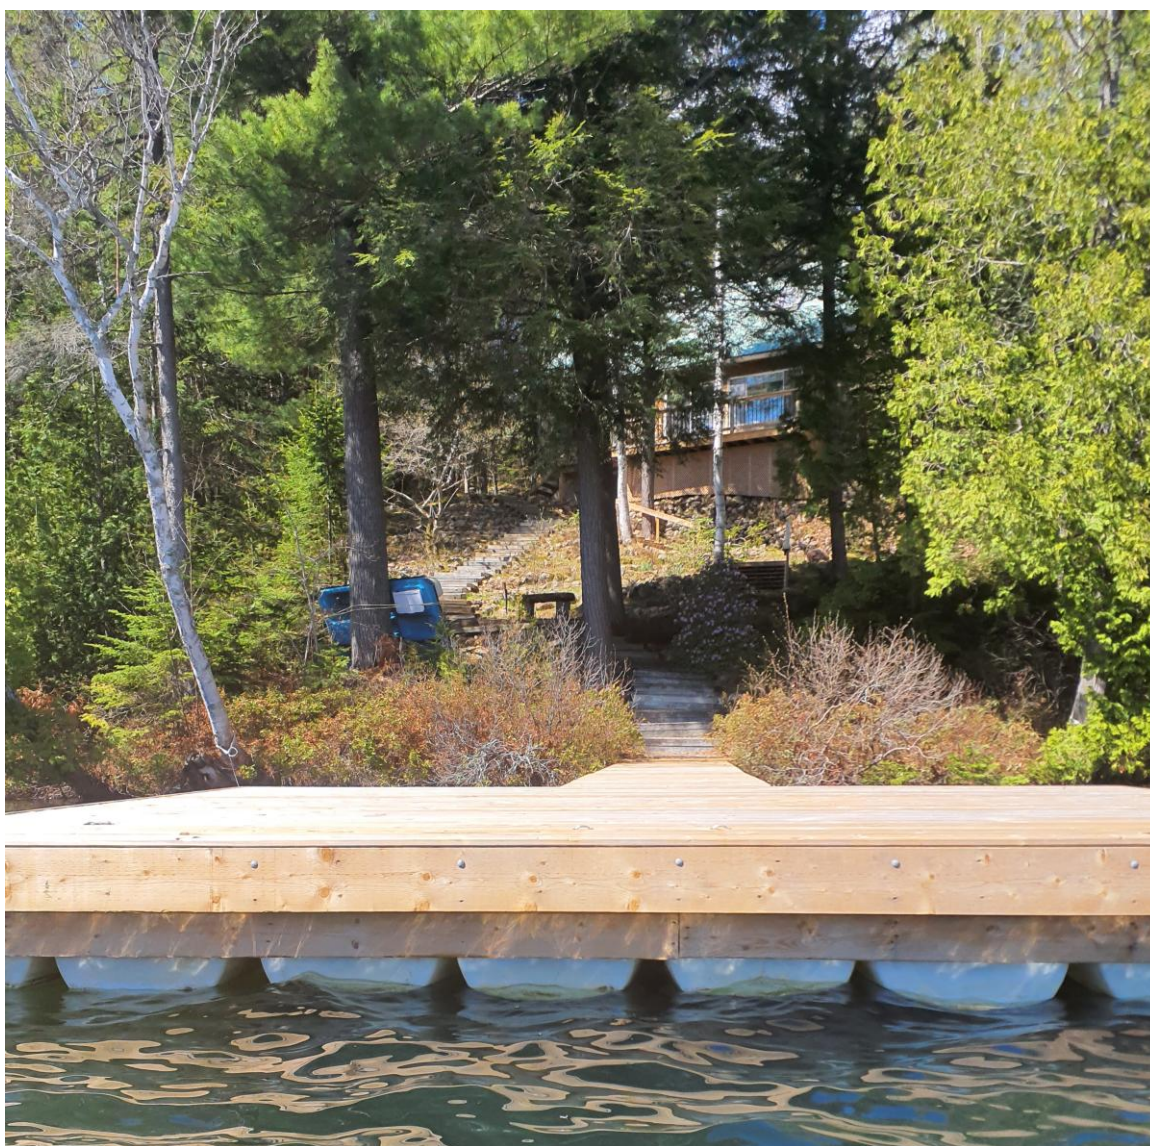
Les données sur la qualité des bandes riveraines n'ont pas été mises à jour en 2024, elles ont été caractérisées pour la dernière fois en 2011. L'indice de qualité de la bande riveraine (IQBR), évalué sur une échelle de 0 (très faible) à 100 (excellent), était jugé « excellent » pour 41 % des rives, « bon » pour 39 %, et « moyen » pour 20 % des rives restantes en 2011. Les rives du bassin sud étaient plus artificialisées, tandis que celles du bassin nord étaient majoritairement naturelles en raison d'un développement d'une moindre importance. Malgré la construction de nouvelles résidences, les sorties sur le terrain en mai 2024 ont révélé une amélioration globale de la situation, avec seulement six cas d'accès à l'eau peu végétalisés notés (figure 6). Plusieurs exemples d'accès très bien aménagés ont également été notés (figure 7).

Figure 7 : Exemple d'accès à l'eau bien végétalisé au lac Lambert, 2024

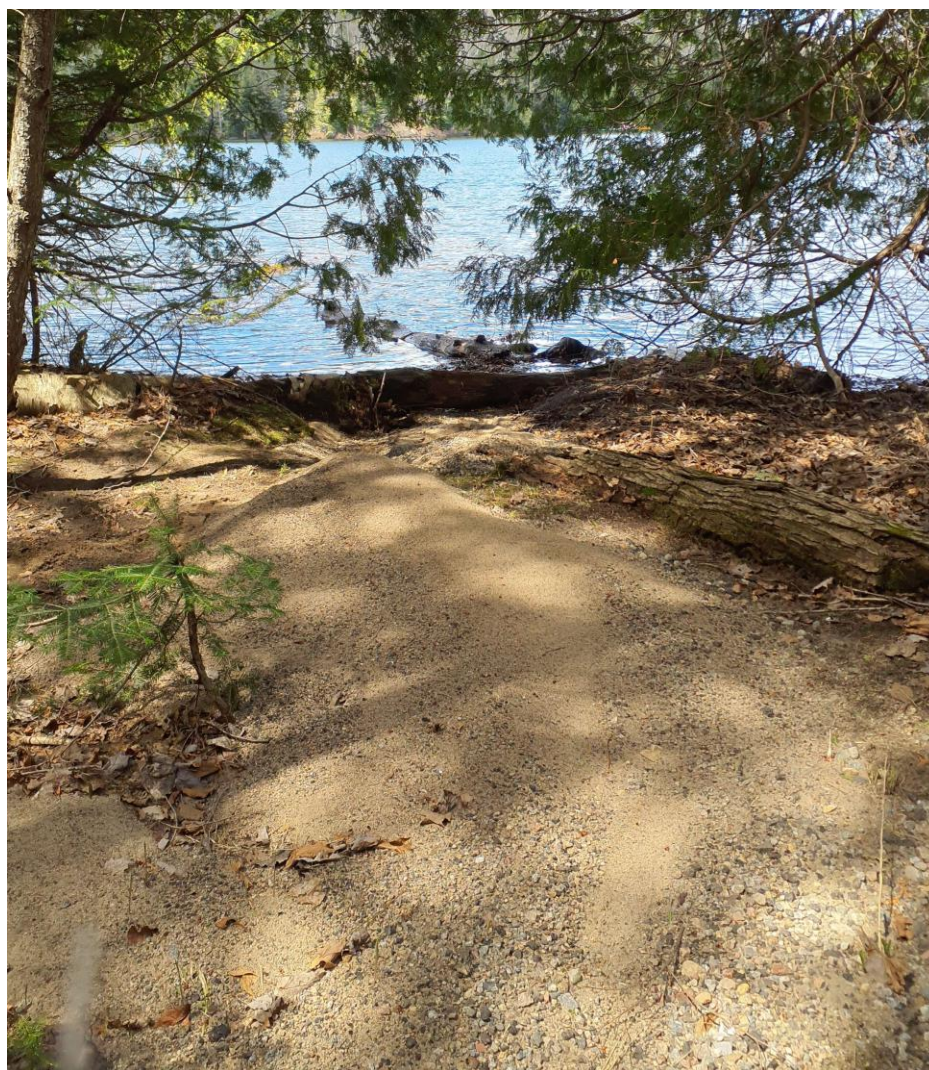
En ce qui concerne l'accumulation sédimentaire, cette problématique représente 25 % des cas répertoriés au lac Lambert. Lors de précipitations abondantes ou de la fonte des neiges, ces emplacements problématiques peuvent provoquer des apports sédimentaires vers le lac. La plupart de ces problèmes surviennent sur des pentes prononcées. Les sédiments se déposent alors au bas de ces pentes (figure 8), près des ponceaux, le long des chemins ou se déversent directement dans le lac, contribuant à divers phénomènes tels que l'eutrophisation. Une accumulation importante de sédiments, probablement des abrasifs provenant de la route, a également été notée entre les sites 12a et 12b (carte 4). En raison des fortes pentes qui se trouvent entre la route et le lac, il est probable que ces abrasifs s'écoulent jusqu'au lac.

Figure 8 : Exemple d'accumulation sédimentaire en rive (Lam-Er-14) provenant du ponceau (Lam-Pon-05) au lac Lambert, 2024

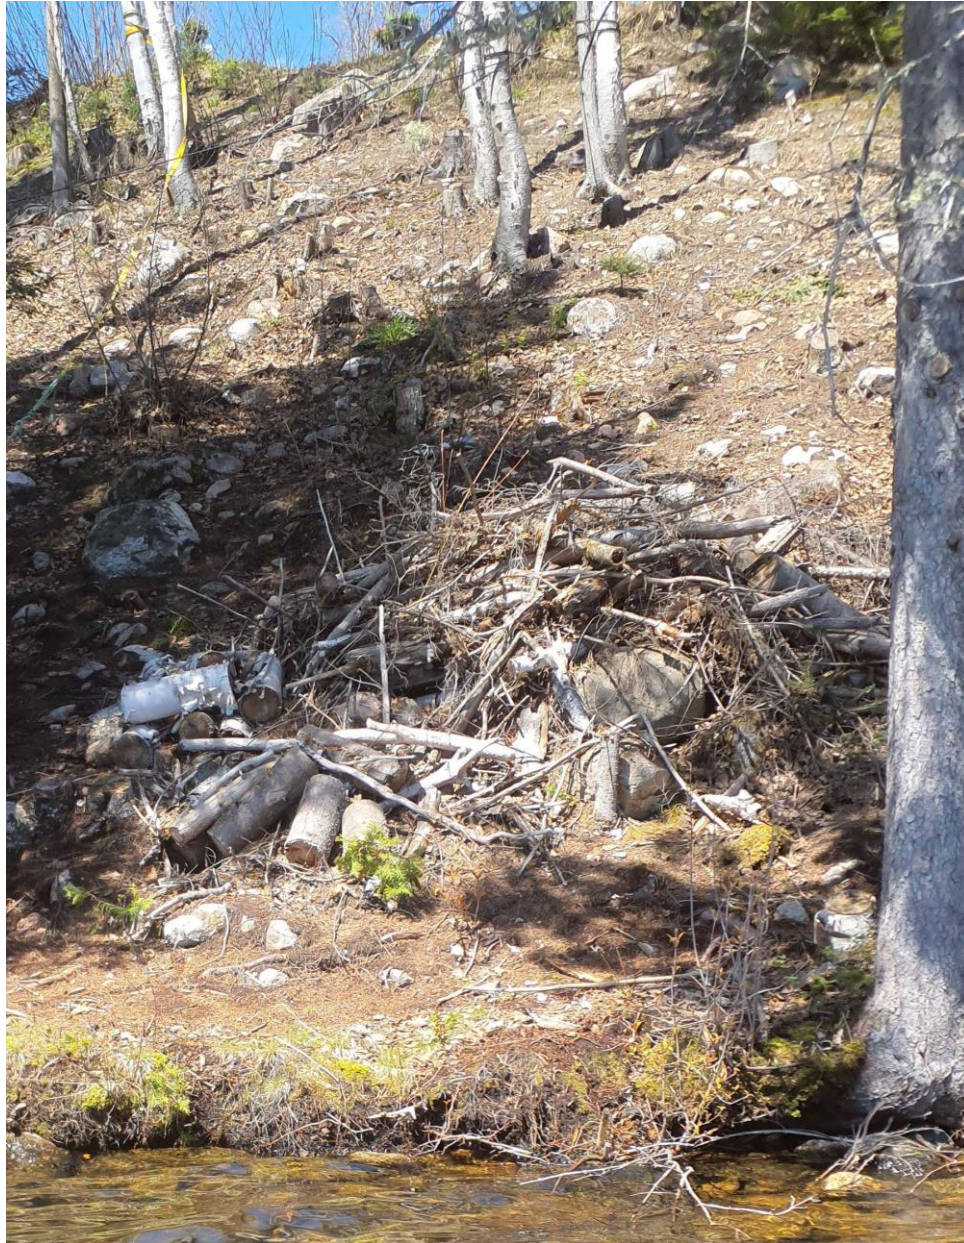
Dans un des sites étudiés autour du lac Lambert, une source potentielle de sédiments a été observée en raison de la coupe de végétaux et de la mise à nu du sol dans une forte pente (figure 9). De plus, une accumulation non naturelle de débris végétaux contribue à augmenter les concentrations de matière organique exportée vers le lac, notamment du phosphore, suite à leur décomposition et au ruissellement vers le plan d'eau.

Figure 9 : Exemple de source de sédiments en raison de la présence de sol à nu et l'absence de végétation au sol dans une forte pente (Lam-Er-17), 2024

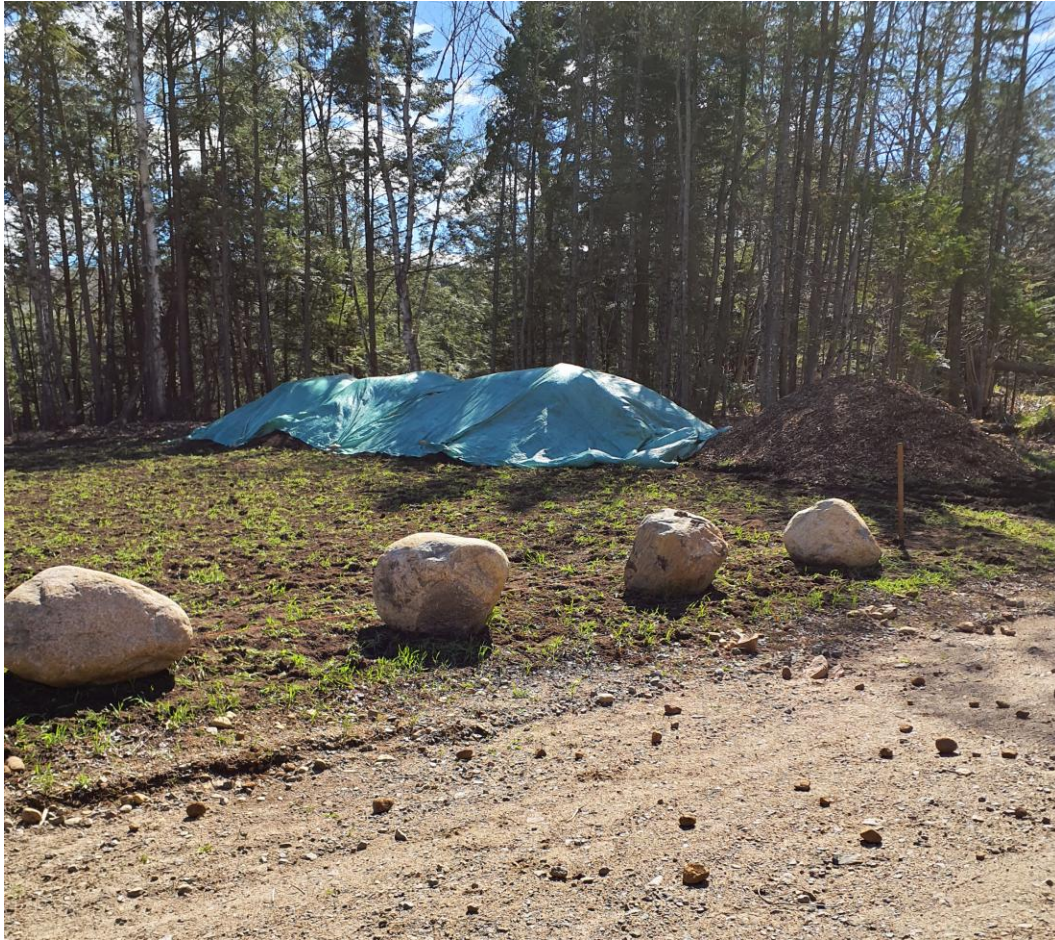
Lors de travaux de construction, les amas de matériaux tels que la terre ou le sable sont susceptibles d'être emportés par l'eau pendant les pluies ou par le vent. Pour prévenir cette situation, il est conseillé de couvrir les tas de terre avec des toiles (figure 11). D'autres mesures peuvent être mises de l'avant pour limiter l'érosion suite à des travaux, notamment un ensemencement rapide du sol à nu avec des plantes herbacées ainsi que la stabilisation des talus à l'aide d'une plantation d'arbustes adaptée aux rives.

Figure 11 : Exemple d'une bonne pratique, soit l'utilisation d'une bâche pour couvrir un amas de terre près de la rive, lac Lambert 2024

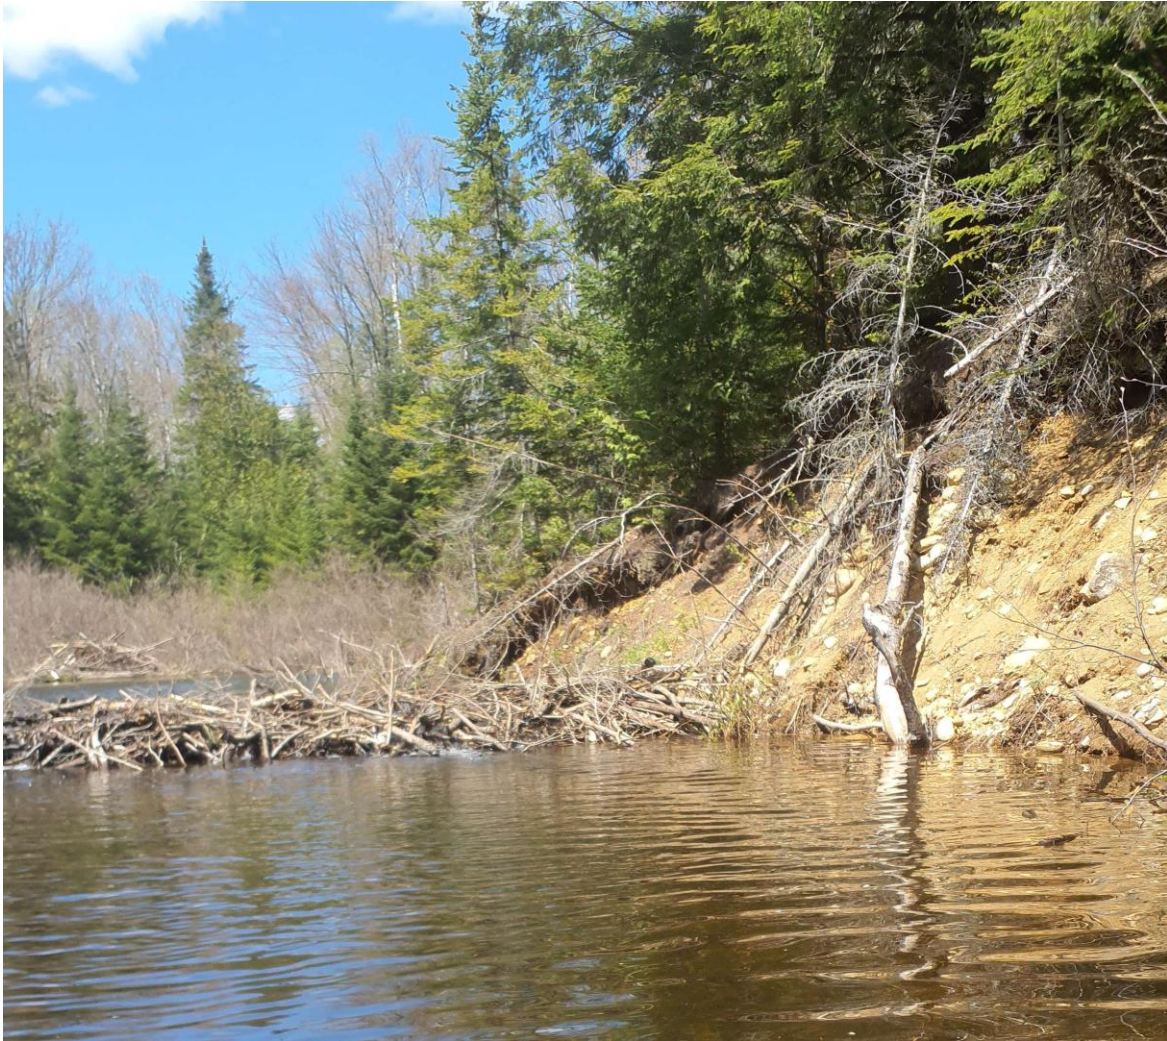
La problématique liée aux obstacles à l'écoulement a été observée sur un seul site recensé autour du lac Lambert. Ce problème a été identifié en raison de la présence d'un barrage de castor (figure 12). Ces barrages peuvent créer des ralentissements ou des blocages de l'écoulement de l'eau, ce qui génère une accumulation de sédiments en amont du barrage. Les fluctuations du niveau d'eau peuvent également affecter la stabilité des talus, comme c'est également le cas au site Lam-riv-08 (figure 12).

Figure 12 : Barrage de castor localisé dans un des tributaires du lac Lambert (Lam-Riv-08), 2024

En résumé, la principale solution pour atténuer ces problématiques est une meilleure gestion des eaux de ruissellement du réseau routier et des zones résidentielles. Plusieurs exemples de ces solutions sont présentés au chapitre « Recommandations » à la fin de ce document.

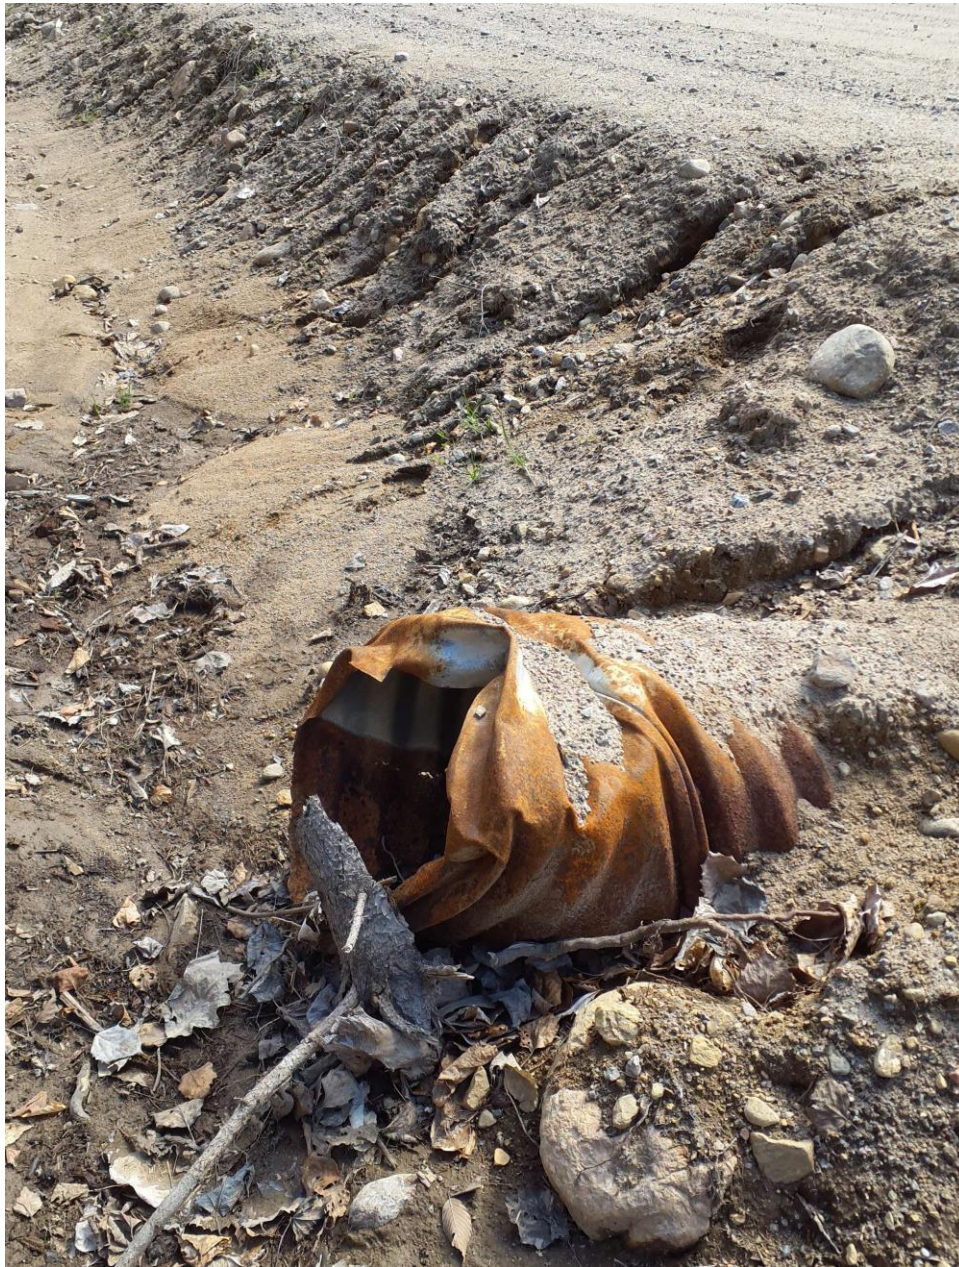
La plupart des ponceaux observés sont caractérisés par un défaut de stabilisation à l'entrée et/ou à la sortie, comme l'illustre la figure 13. Parmi tous les ponceaux caractérisés, près de 60 % présentaient une stabilisation partielle ou inadéquate à l'entrée, à la sortie ou aux deux endroits, et ce, même pour des ponceaux dont l'infrastructure était en bon état. Ces ponceaux appartiennent principalement à la classe « détérioration intermédiaire » ou « très détérioré » et dans une plus faible proportion, à la classe « peu ou pas détérioré ». Le manque de stabilisation risque, à long terme, de dégager les ponceaux par les eaux de ruissellement et de créer du ravinement (érosion) sur la chaussée, augmentant par le fait même les volumes de sédiments susceptibles de se retrouver dans les cours d'eau tributaires et dans le lac.

Figure 13 : Exemple de ponceau très détérioré et sans aucune stabilisation (Lam-Pon-02) sur le boulevard Alexandre, lac Lambert 2024

l'annexe 1. Cependant, il est important de mentionner que la présence de géotextile permettrait d'assurer la durabilité de ces infrastructures, notamment en empêchant que les ponceaux soient déchaussés par les eaux de ruissellement avec le temps.

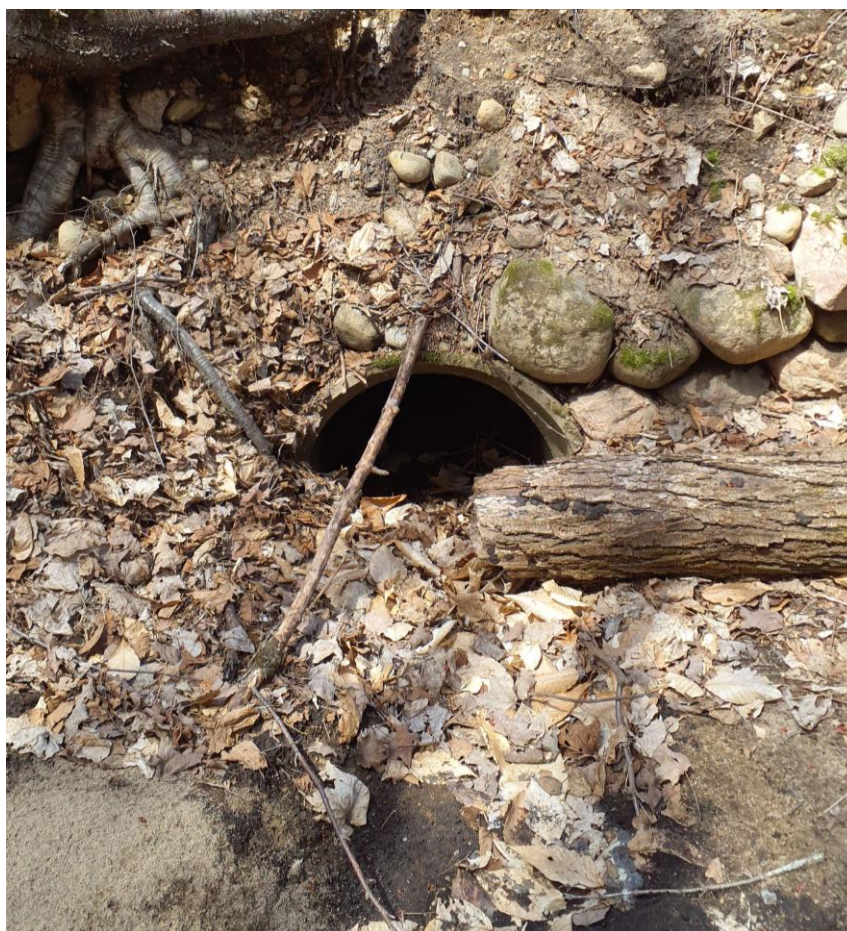
d'un critère important, en soi, permettant de classer les ponceaux selon une priorité d'intervention plus élevée. De plus, on observe que les taux d'obstruction sont souvent variables en amont et en aval des ponceaux, c'est-à-dire que l'amont peut être obstrué partiellement ou complètement et l'aval aucunement ou vice-versa. Donc, afin de simplifier la présentation des données relatives à l'obstruction, seulement les taux d'obstruction les plus élevés pour chaque site répertorié ont été conservés. Ce choix s'explique par le fait que même si un ponceau présente un taux d'obstruction faible en aval, par exemple de 1 à 25 %, l'amont pour sa part, peut être obstrué de 76 à 100 % et donc nécessite une intervention immédiate pour assurer le bon fonctionnement du ponceau. Il est également important de dégager régulièrement les ponceaux obstrués afin de permettre la libre circulation de l'eau et, le cas échéant, des poissons. Par exemple, le ponceau Lam-Pon-05 présente une obstruction de 50 % en amont et manque de stabilisation adéquate (figure 14). Situé sous la route 349, ce ponceau capte les eaux de ruissellement de montagne pour les diriger vers le lac et d'importantes accumulations sédimentaires y ont été observées en aval.

Figure 14 : Ponceau avec 50 % d'obstruction en amont et sans stabilisation adéquate (Lam-Pon-05) au lac Lambert, 2024

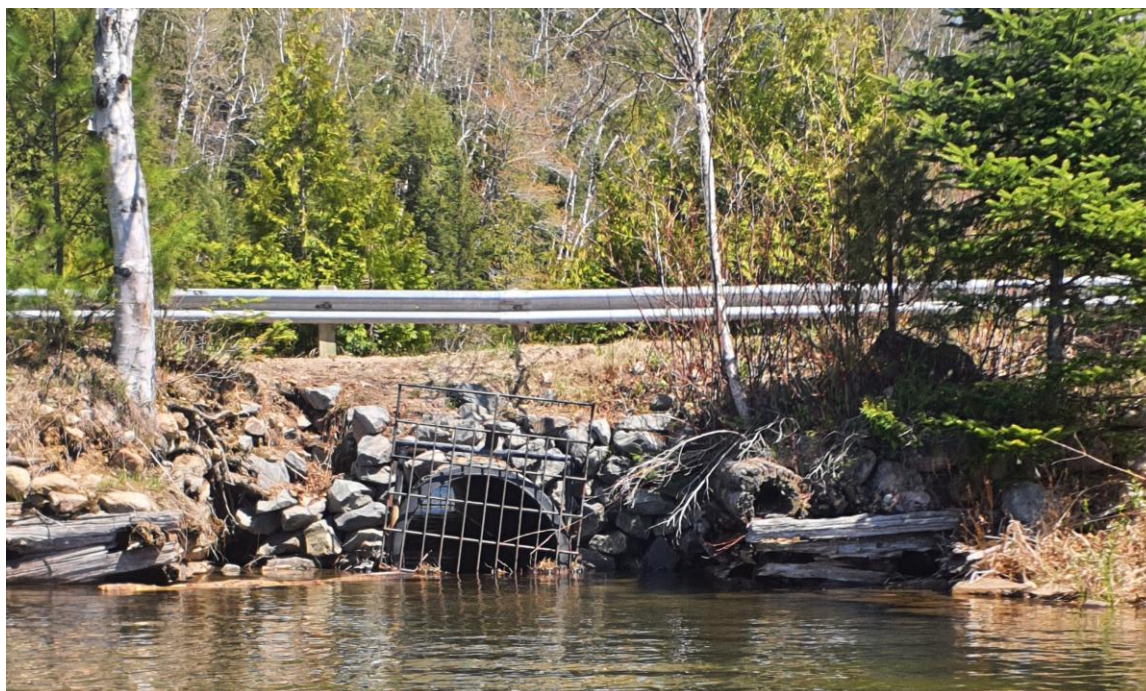
Les photographies ci-dessus montrent l'évolution notable du ponceau (Lam-Pon-04) situé sur le boulevard Alexandre, au lac Lambert. La figure 15 témoigne d'un état préoccupant, marqué par un manque de stabilisation en amont du ponceau, provoquant des apports sédimentaires et de matériaux grossiers pouvant potentiellement obstruer l'ouverture du ponceau.

Figure 15 : Ponceau (Lam-Pon-04) avec un manque de stabilisation sur le boulevard Alexandre, au lac Lambert

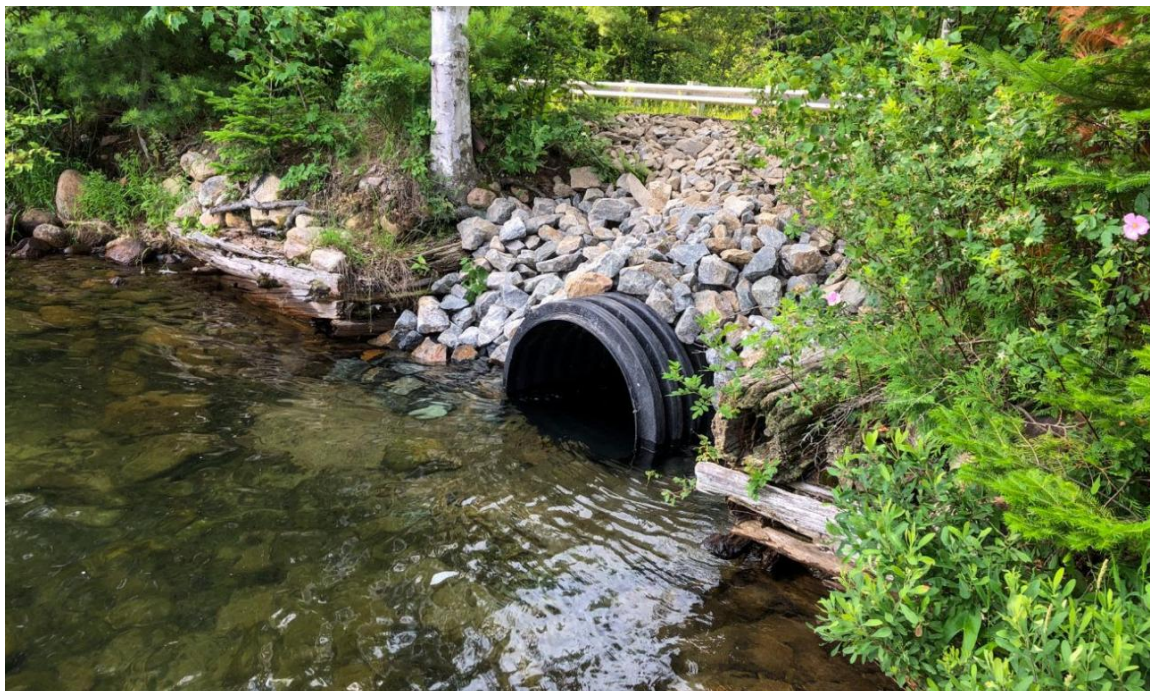
Figure 16 : Réparation du ponceau (Lam-Pon-04) effectuée en été 2024 avec une stabilisation adéquate sur le boulevard Alexandre, au lac Lambert (crédit photo : Catherine Rondeau)

La figure 16 illustre une transformation significative survenue à l'été 2024 : l'amélioration de la stabilisation du ponceau par l'ajout d'une courte rallonge de tuyau et de pierres du côté amont. Également, une toile géotextile a été positionnée en bordure de la route, entre deux strates de roches, et le tout a été recouvert par une couche de terre ensemencée des plantes herbacées afin de limiter le ruissellement de surface vers le lac.
