## PLAN DIRECTEUR DU LAC LAMBERT 2026-2030

Municipalité de  
Saint-Alexis-des-  
Monts

FÉVRIER 2026

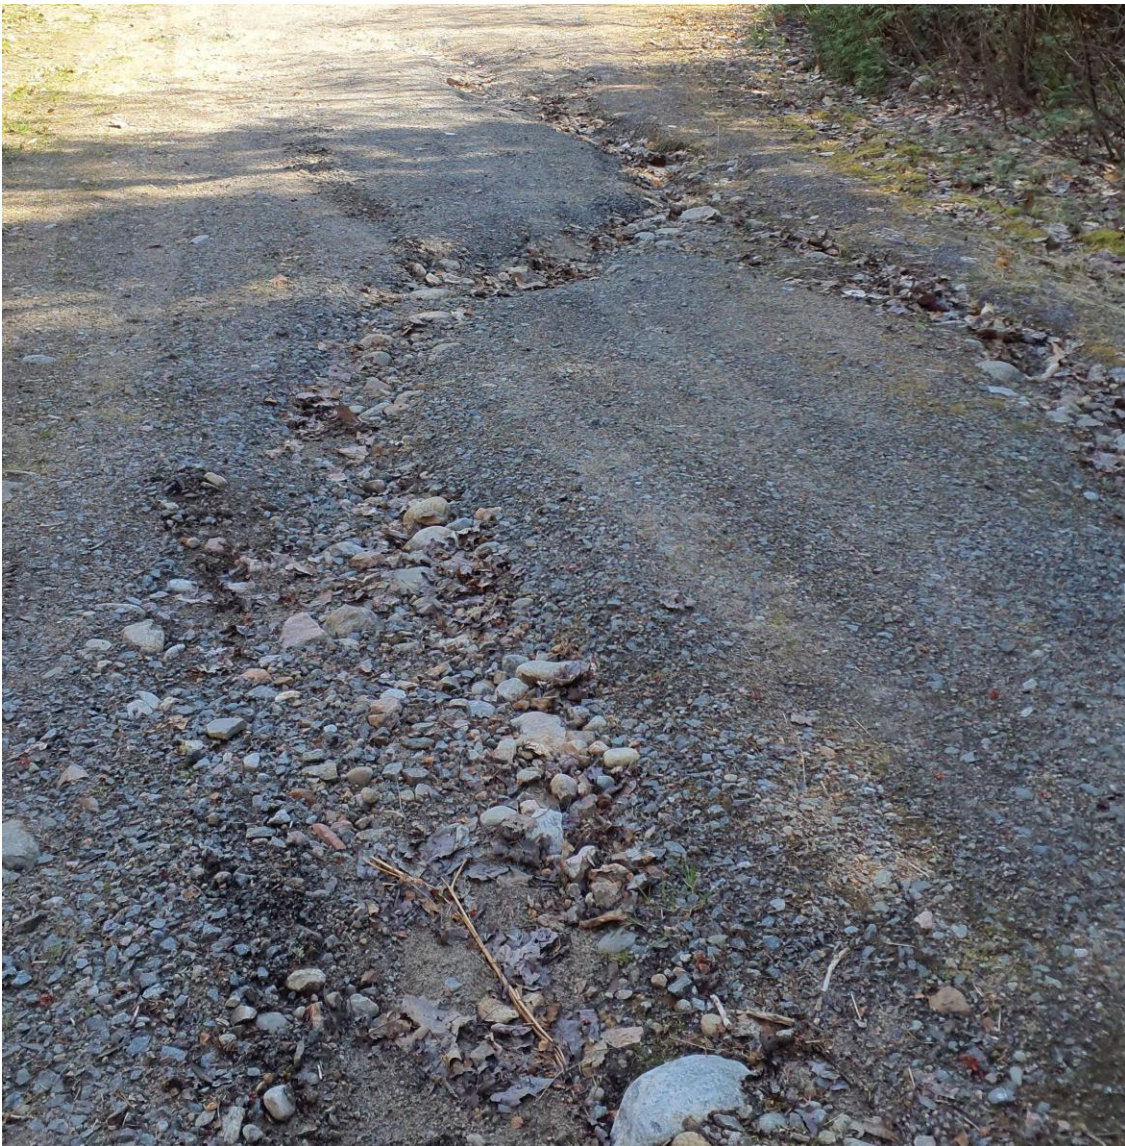
Dans plus d'un tiers des problématiques observé, du ruissellement de surface et parfois du ravinement ont été notés. Ces problématiques sont principalement localisées le long des routes, dans les entrées privées et les stationnements, comme le démontre la figure 6. Ce ruissellement entraîne des débris de sol et de végétaux vers le lac, ce qui contribue à l'accumulation sédimentaire en rive et dans le littoral du lac. De plus, l'eau de ruissellement peut contenir différentes substances, notamment des nutriments qui participent à l'eutrophisation du lac ainsi que des sels de voiries provenant de l'entretien hivernal des routes.

Figure 6 : Exemple de ravinement causé par du ruissellement de surface observé au milieu d'une entrée charretière (Lam-Er-02) au lac Lambert, 2024

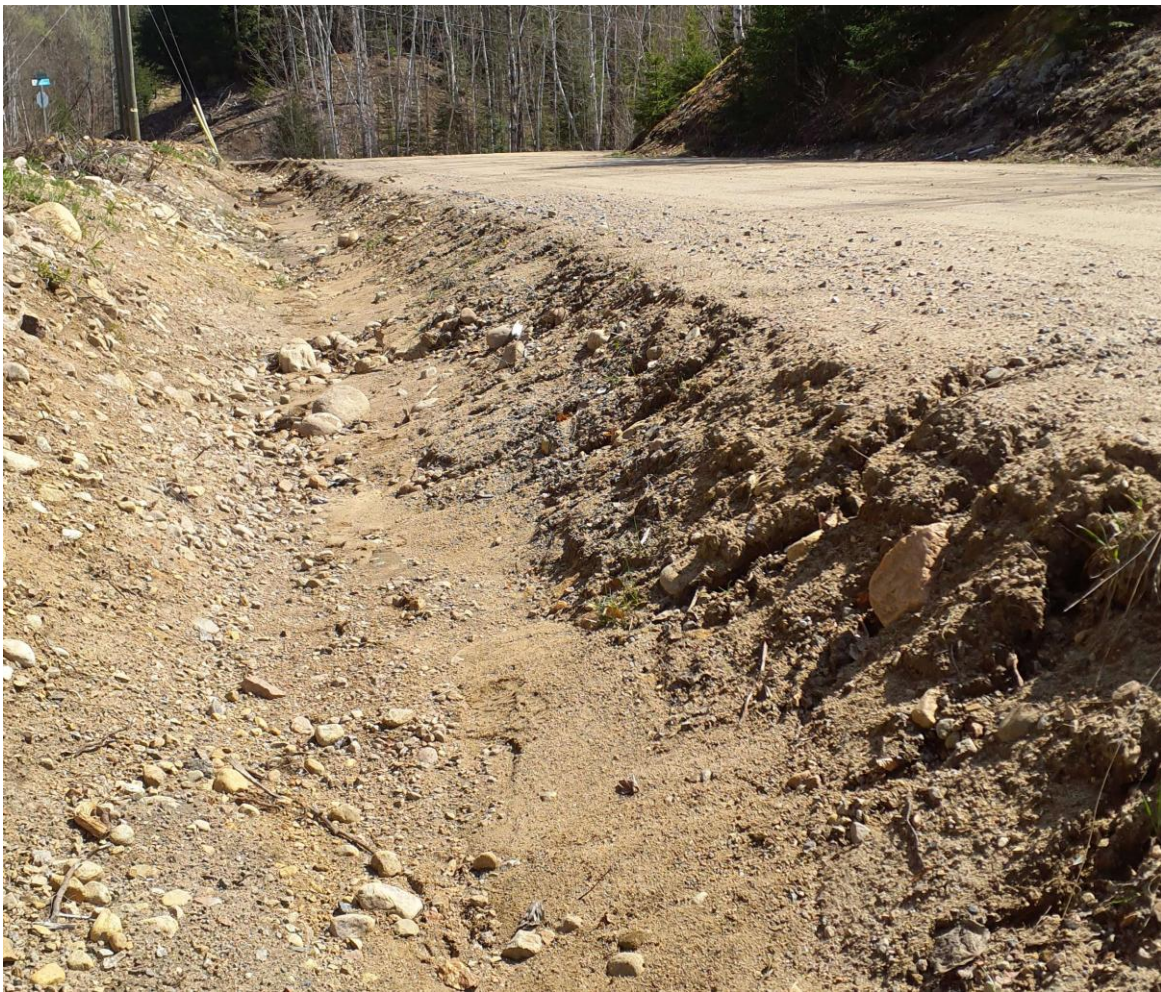
Quelques zones où le sol s'affaisse ont pu être observées (12 % des problématiques), notamment en rive ainsi que le long des routes, comme cela est démontré dans la figure 7. Cette photographie présente un fossé aménagé à l'intersection du boulevard Alexandre et de la rue Gervais. Cette zone se distingue par un manque de végétation et de matériaux solides tels que de la roche. Il est essentiel de sécuriser ces zones notamment par une stabilisation adéquate ou un ensemencement végétal, afin d'éviter tout risque de glissements le long des berges et des routes, qu'elles soient publiques ou privées, et ainsi limiter les apports sédimentaires vers les ponceaux et ultimement le lac.

Figure 7 : Exemple de chemin à proximité du lac Lambert subissant de l'affaissement (Lam-Er-06) en raison du manque de stabilisation du fossé, 2024

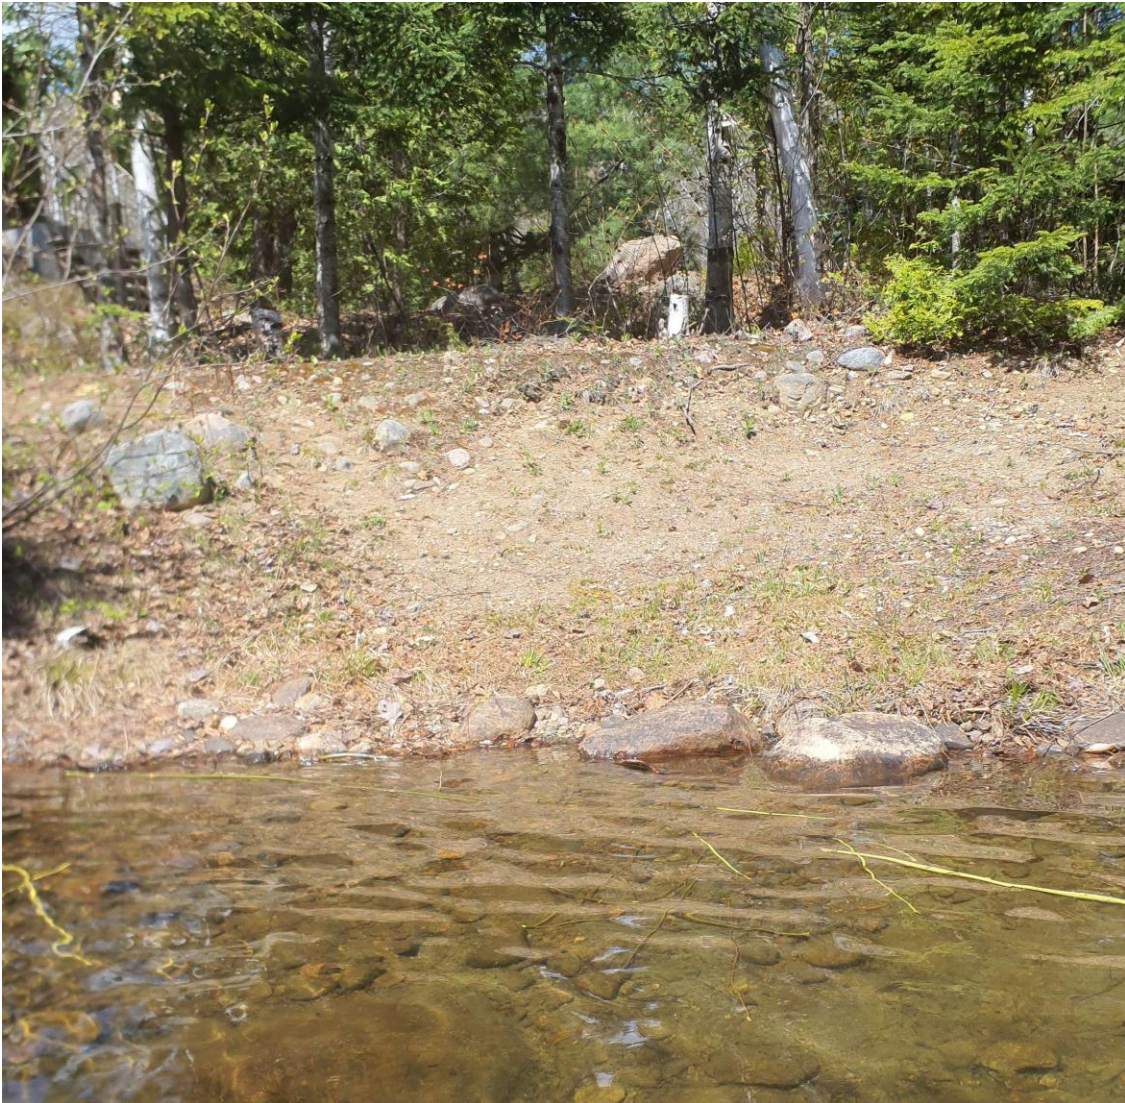
Parmi les sites répertoriés, six présentent un accès au lac avec une végétation peu développée ou trop entretenue, représentant ainsi 16 % des problématiques étudiées. Certains de ces accès étaient constitués de gazon et/ou de sable (figure 8). L'absence de végétation le long des rives expose le sol à l'érosion due au vent, à la pluie et aux vagues, ce qui peut entraîner une augmentation des sédiments dans le lac. Les végétaux jouent un rôle crucial dans la stabilisation des berges et limitent par le fait même les processus d'érosion.

Figure 8 : Exemple d'accès à l'eau peu végétalisé (Lam-Riv-04) au lac Lambert, 2024

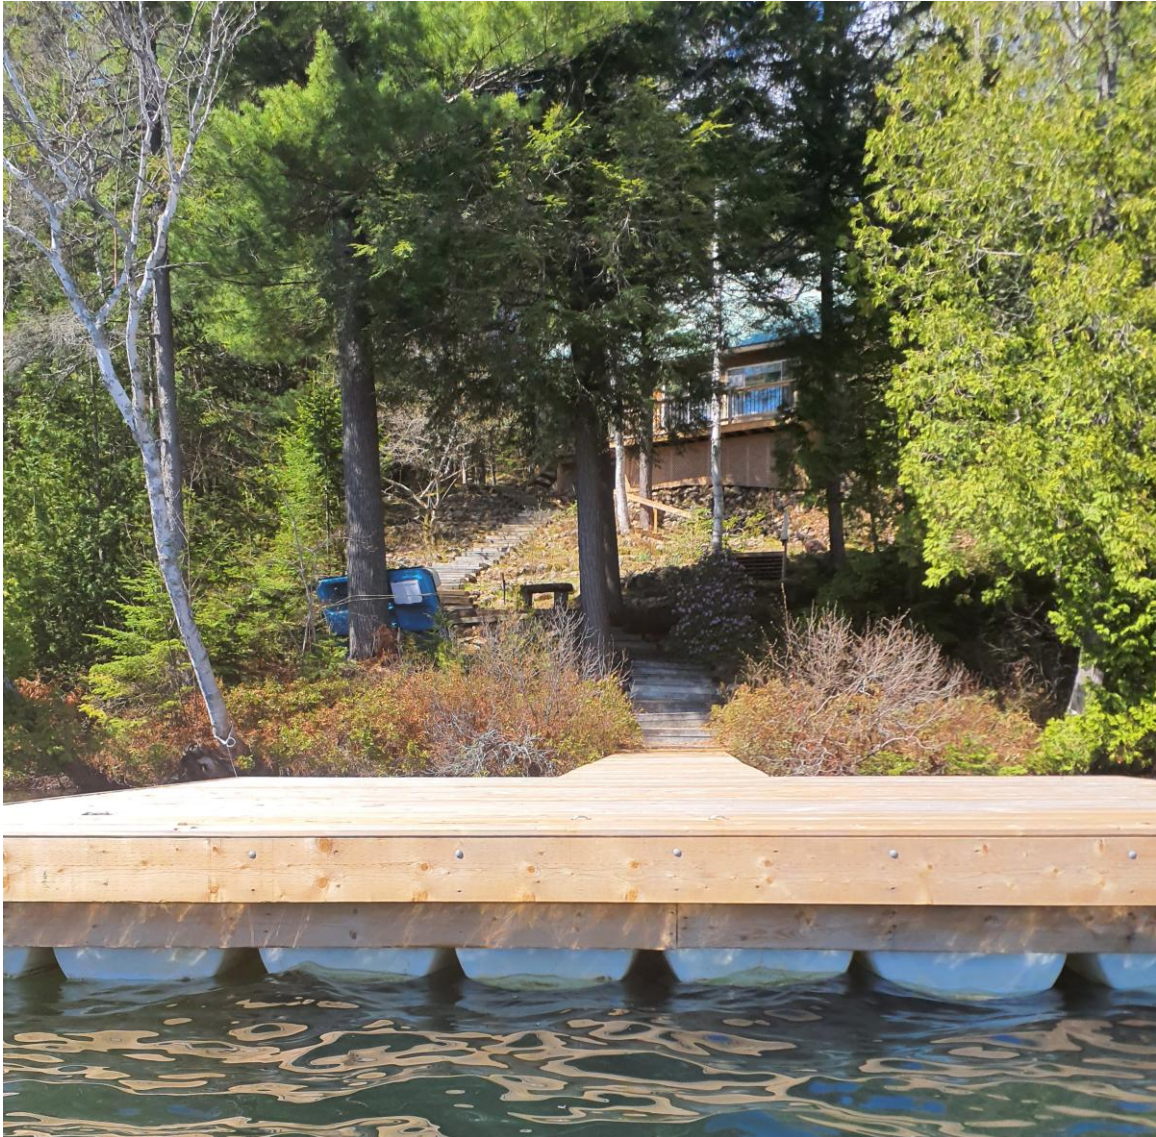
Les données sur la qualité des bandes riveraines (IQBR) n'ont pas été mises à jour en 2024, elles ont été caractérisées pour la dernière fois en 2011. Les rives du bassin sud étaient alors plus artificialisées, tandis que celles du bassin nord étaient majoritairement naturelles en raison d'un développement d'une moindre importance. Malgré la construction de nouvelles résidences, les sorties sur le terrain en mai 2024 ont révélé une amélioration globale de la situation, avec seulement six cas d'accès à l'eau peu végétalisés notés (figure 8). Plusieurs exemples d'accès très bien aménagés ont également été notés (figure 9).

Figure 9 : Exemple d'accès à l'eau bien végétalisé au lac Lambert, 2024

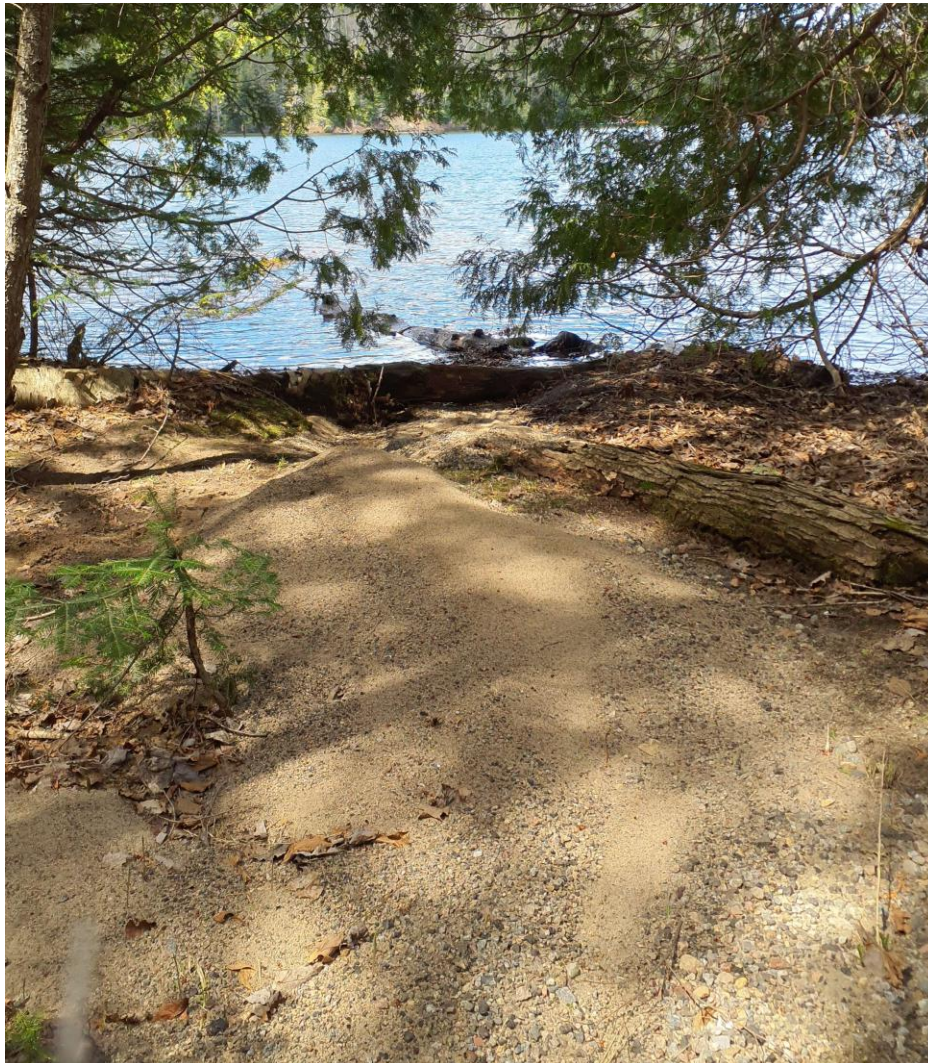
En ce qui concerne l'accumulation sédimentaire, cette problématique représente 25 % des cas répertoriés au lac Lambert. Lors de précipitations abondantes ou de la fonte des neiges, ces emplacements problématiques peuvent provoquer des apports sédimentaires vers le lac. La plupart de ces problèmes surviennent sur des pentes prononcées. Les sédiments se déposent alors au bas de ces pentes (figure 10), près des ponceaux, le long des chemins ou se déversent directement dans le lac, contribuant à divers phénomènes tels que l'eutrophisation. Une accumulation importante de sédiments, probablement des abrasifs provenant de la route, a également été notée entre les sites 12a et 12b (carte 4). En raison des fortes pentes qui se trouvent entre la route et le lac, il est probable que ces abrasifs s'écoulent jusqu'au lac.

Figure 10 : Exemple d'accumulation sédimentaire en rive (Lam-Er-14) provenant du ponceau (Lam-Pon-05) au lac Lambert, 2024

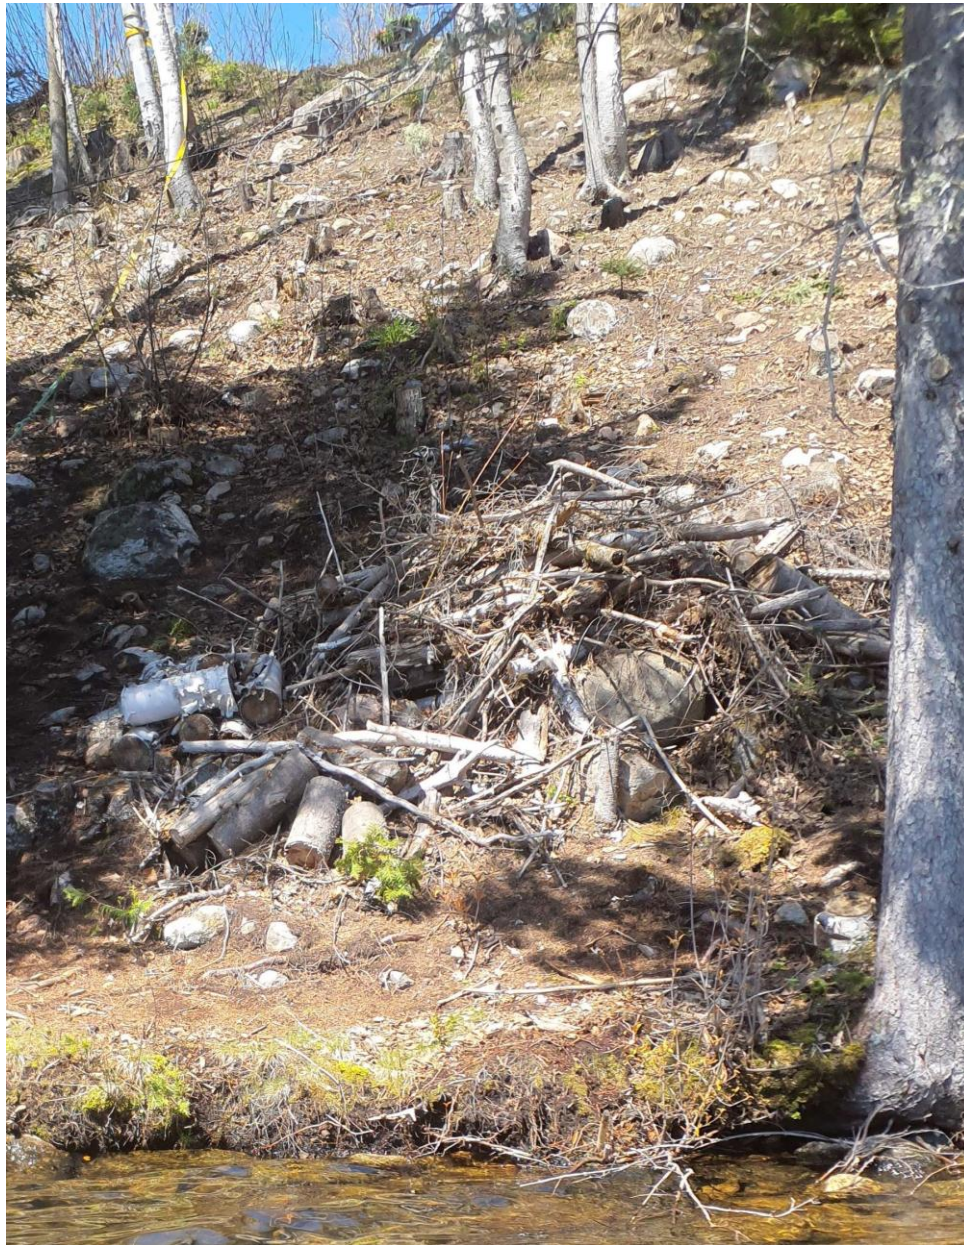
Dans un des sites étudiés autour du lac Lambert, une source potentielle de sédiments a été observée en raison de la coupe de végétaux et de la mise à nu du sol dans une forte pente (figure 11). De plus, une accumulation non naturelle de débris végétaux contribue à augmenter les concentrations de matière organique exportée vers le lac, notamment du phosphore, suite à leur décomposition et au ruissellement vers le plan d'eau.

Figure 11 : Exemple de source de sédiments en raison de la présence de sol à nu et l'absence de végétation au sol dans une forte pente (Lam-Er-17), 2024

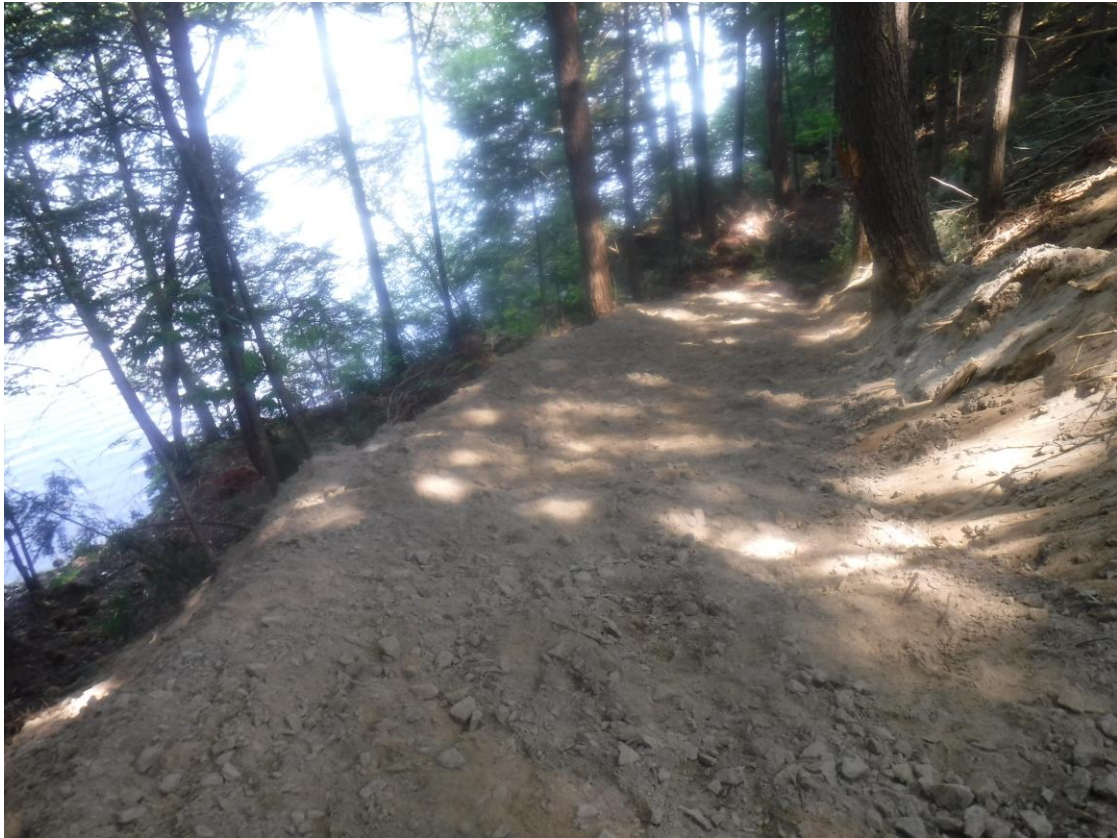
Il a été possible d'observer une nouvelle descente vers le lac récemment aménagée, et ce, sans aucune mesure de stabilisation (figure 12). En cas de fortes précipitations, il existe un risque important que les sédiments soient lessivés vers le lac.

Figure 12 : Exemple de source importante de sédiments à proximité du lac Lambert (Lam-Er-25), 2024

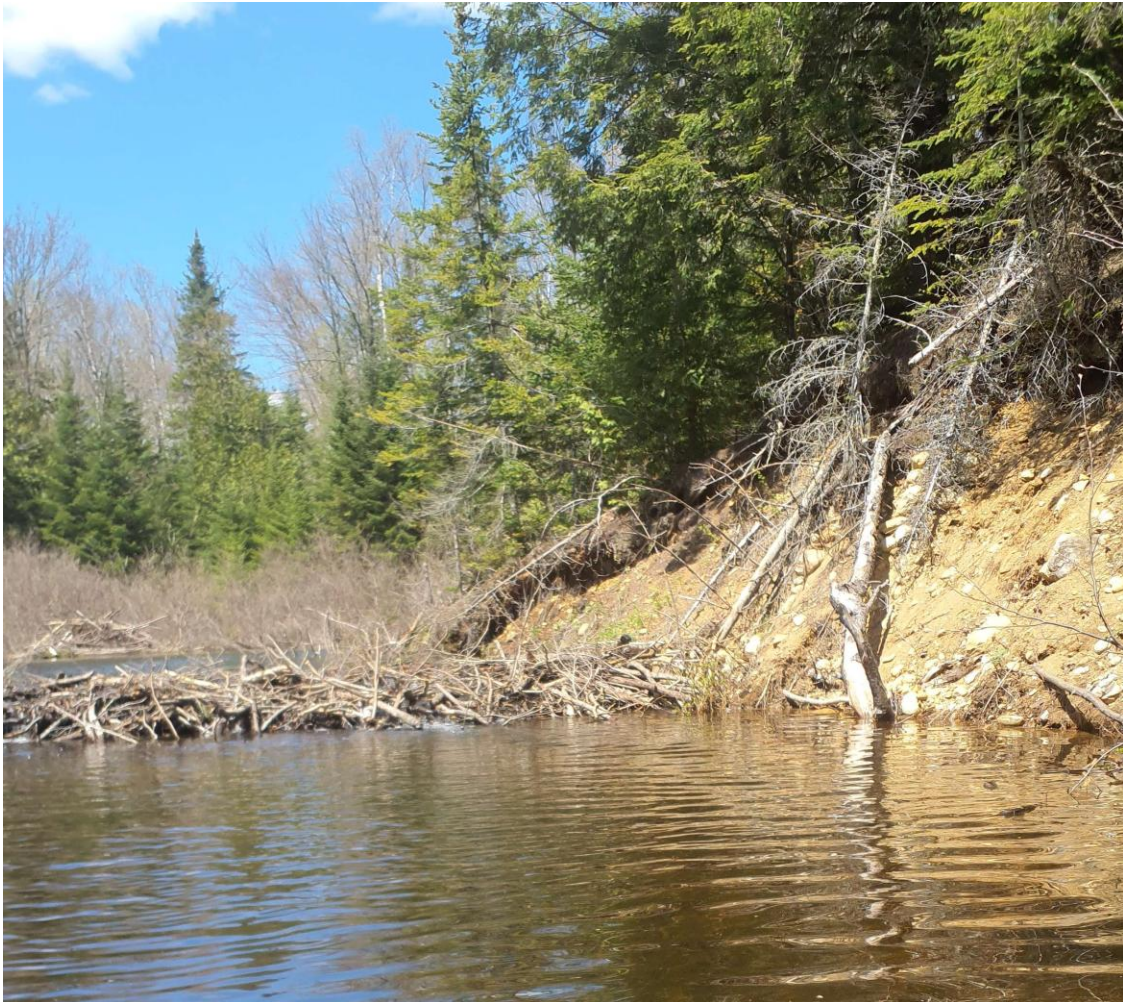
La problématique liée aux obstacles à l'écoulement a été observée sur un seul site recensé autour du lac Lambert. Ce problème a été identifié en raison de la présence d'un barrage de castor (figure 12). Ces barrages peuvent créer des ralentissements ou des blocages de l'écoulement de l'eau, ce qui génère une accumulation de sédiments en amont du barrage. Les fluctuations du niveau d'eau peuvent également affecter la stabilité des talus, comme c'est également le cas au site Lam-riv-08 (figure 13).

Figure 13 : Barrage de castor localisé dans un des tributaires du lac Lambert (Lam-Riv-08), 2024

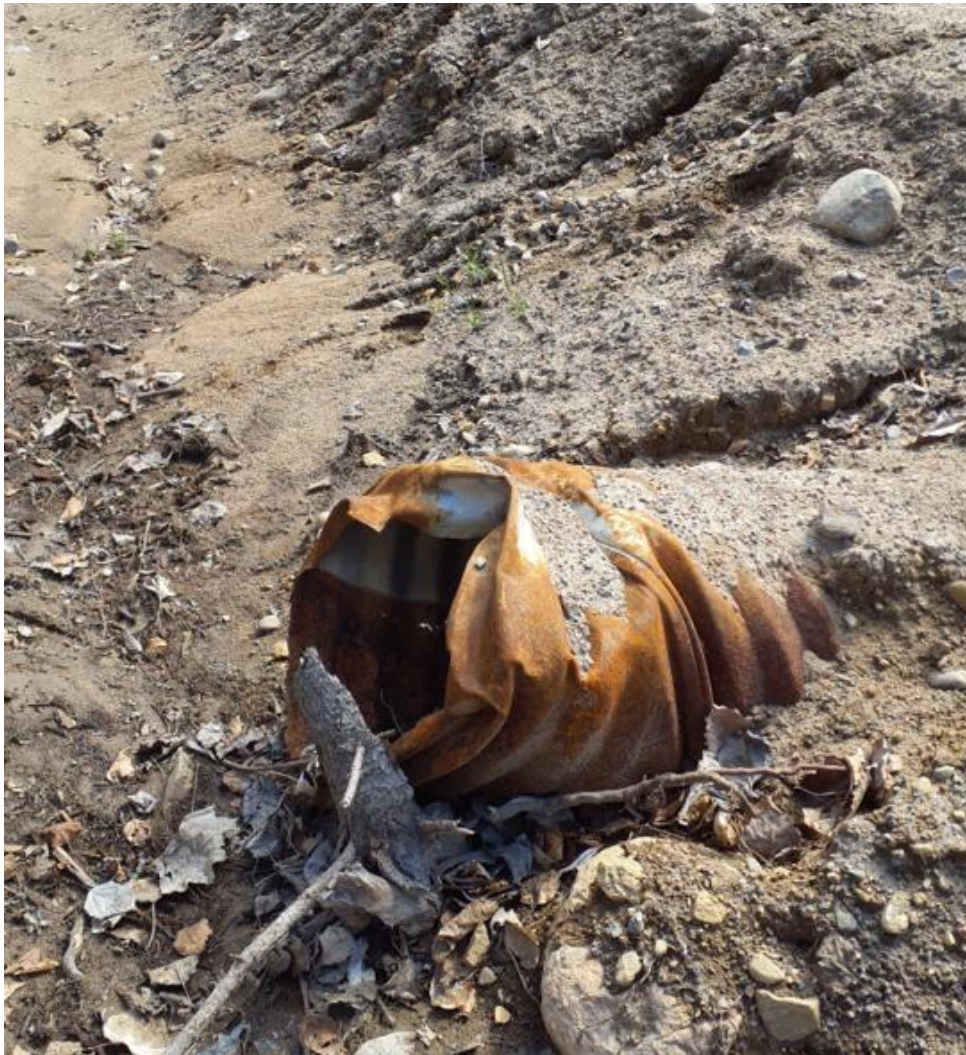
La plupart des ponceaux observés sont caractérisés par un défaut de stabilisation à l'entrée et/ou à la sortie, comme l'illustre la figure 14. Parmi tous les ponceaux caractérisés, près de 60 % présentaient une stabilisation partielle ou inadéquate à l'entrée, à la sortie ou aux deux endroits, et ce, même pour des ponceaux dont l'infrastructure était en bon état. Ces ponceaux appartiennent principalement à la classe «détérioration intermédiaire» ou «très détérioré» et dans une plus faible proportion, à la classe « peu ou pas détérioré ». Le manque de stabilisation risque, à long terme, de dégager les ponceaux par les eaux de ruissellement et de créer du ravinement (érosion) sur la chaussée, augmentant par le fait même les volumes de sédiments susceptibles de se retrouver dans les cours d'eau tributaires et dans le lac.

Figure 14 : Exemple de ponceau très détérioré et sans aucune stabilisation (Lam-Pon-02) sur le boulevard Alexandre, lac Lambert 2024

de géotextile permettrait d'assurer la durabilité de ces infrastructures, notamment en empêchant que les ponceaux soient déchaussés par les eaux de ruissellement avec le temps.

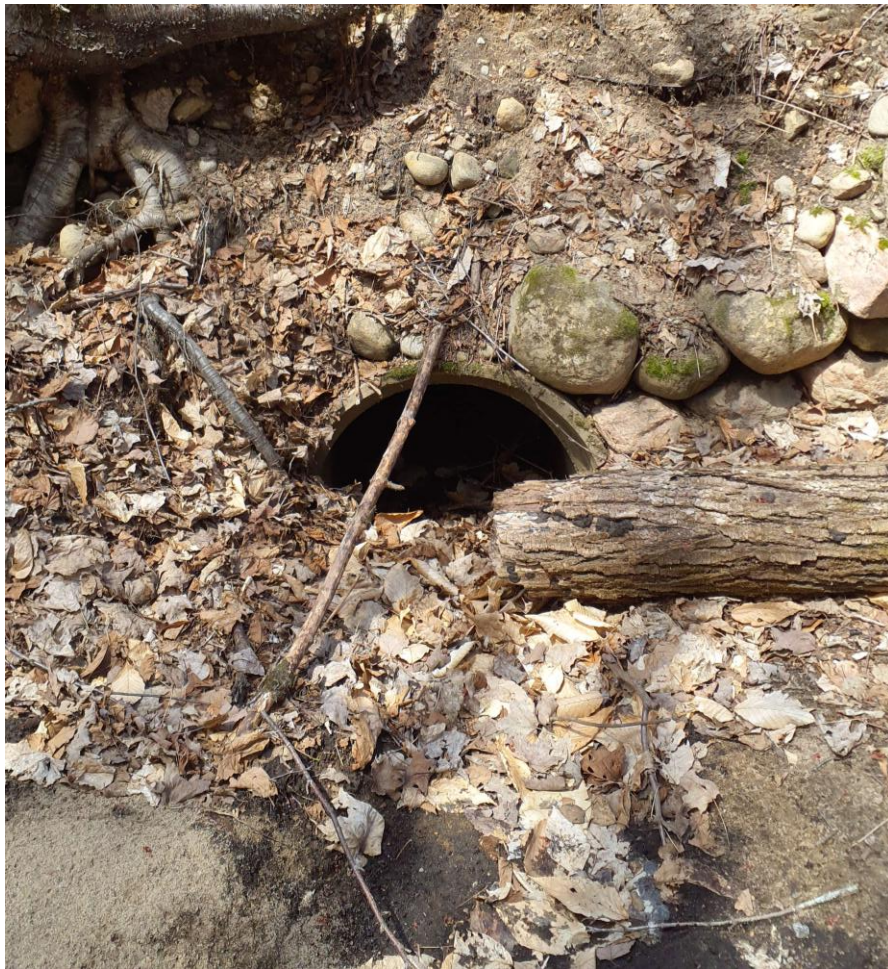
d'obstruction les plus élevés pour chaque site répertorié ont été conservés. Ce choix s'explique par le fait que même si un ponceau présente un taux d'obstruction faible en aval, par exemple de 1 à 25 %, l'amont pour sa part, peut être obstrué de 76 à 100 % et donc nécessite une intervention immédiate pour assurer le bon fonctionnement du ponceau. Il est également important de dégager régulièrement les ponceaux obstrués afin de permettre la libre circulation de l'eau et, le cas échéant, des poissons. Par exemple, le ponceau Lam-Pon-05 présente une obstruction de 50 % en amont et manque de stabilisation adéquate (figure 15). Situé sous la route 349, ce ponceau capte les eaux de ruissellement de montagne pour les diriger vers le lac et d'importantes accumulations sédimentaires y ont été observées en aval.

Figure 15 : Ponceau avec 50 % d'obstruction en amont et sans stabilisation adéquate (Lam-Pon-05) au lac Lambert, 2024

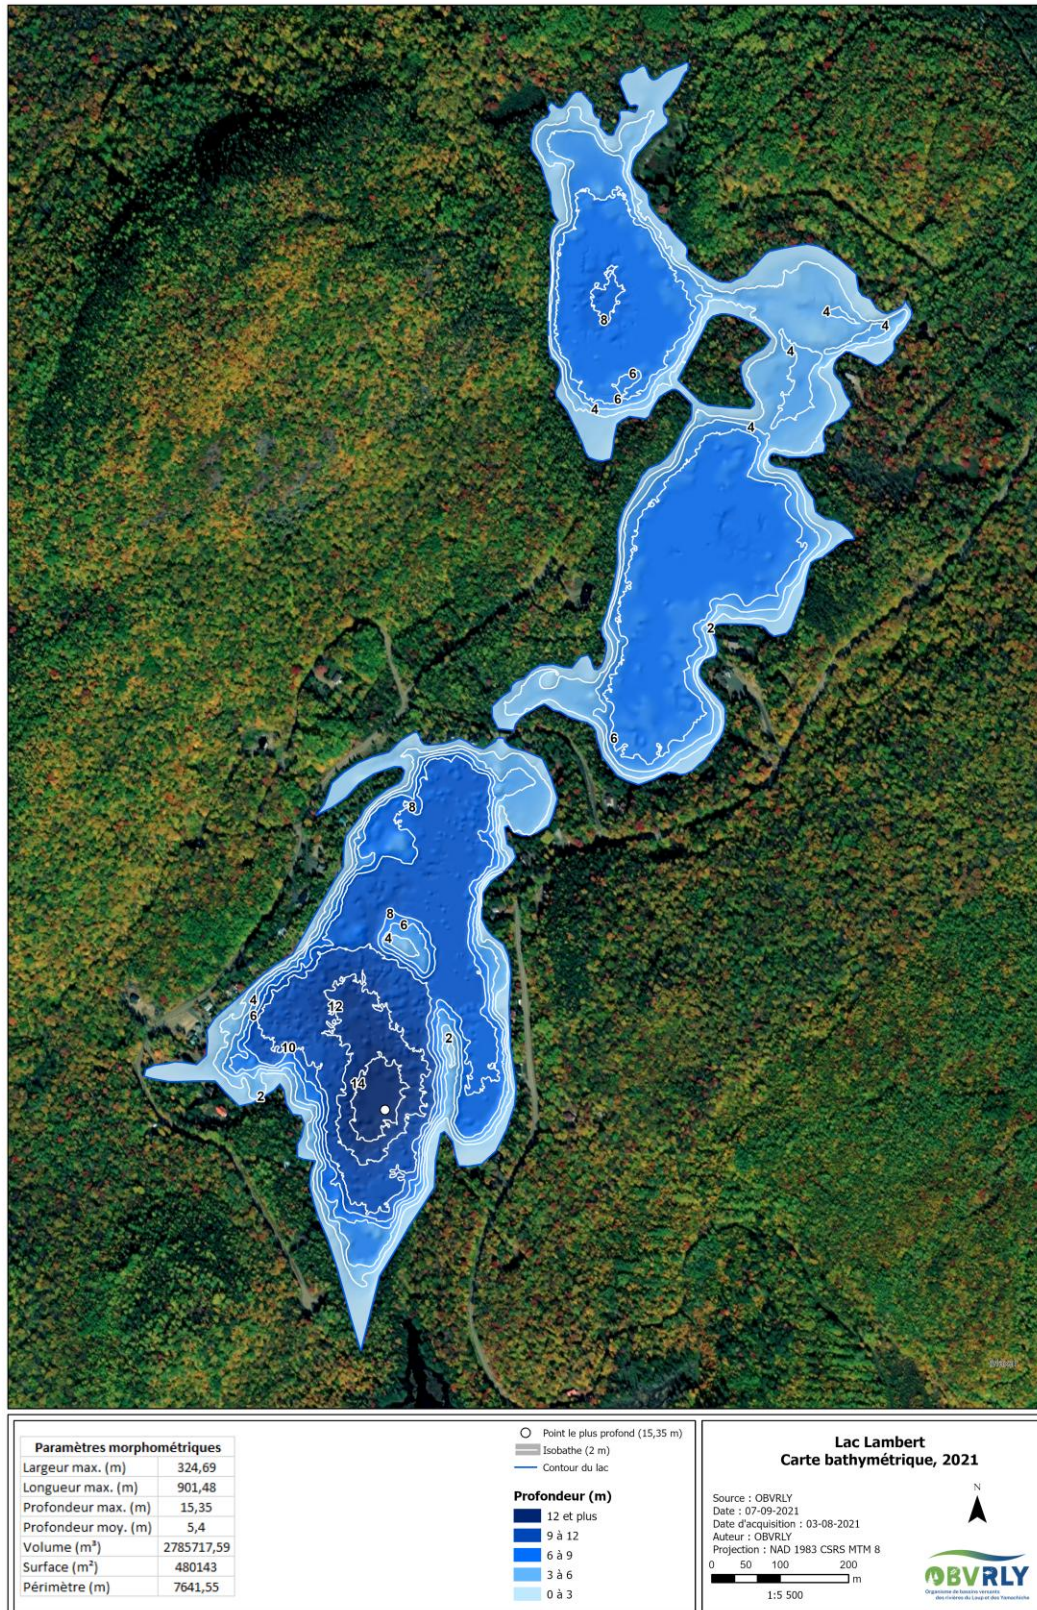
En revanche, les bassins central et nord présentent davantage une bathymétrie uniforme, caractérisée par une forte pente près des rives ouest, suivie par des zones relativement plates au centre des bassins. Ceux-ci étaient initialement des milieux humides qui ont été transformés par la construction d'un barrage à l'exutoire. Ces deux bassins présentent une profondeur moindre et beaucoup plus uniforme, atteignant au maximum 8 mètres.

Carte 6 : Carte bathymétrique du lac Lambert

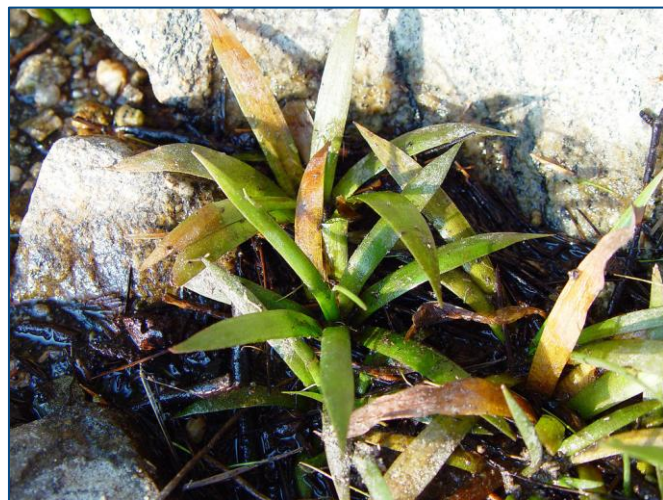
La sagittaire graminioïde représente la deuxième espèce la plus abondante du lac Lambert en 2025, occupant plus de 12 % de l'ensemble de la superficie colonisée par les plantes aquatiques (tableau 9). Il s'agit de la plante dominante dans 14 des 89 herbiers caractérisés (cartes 9 et 10), en plus d'être présente dans 54 % des herbiers répertoriés. Cette espèce se caractérise également par la présence de feuilles longuement triangulaires disposées en rosette, mais cette fois les feuilles sont plus larges et rigides (figure 22). La sagittaire graminioïde affectionne les eaux peu profondes (moins de 50 cm) en bordure du rivage où elle peut produire un deuxième type de feuilles qui émerge de l'eau (Lapointe, 2014)

Figure 22 : Rosette basale de sagittaire graminioïde : Arthur Haines – Go Botany

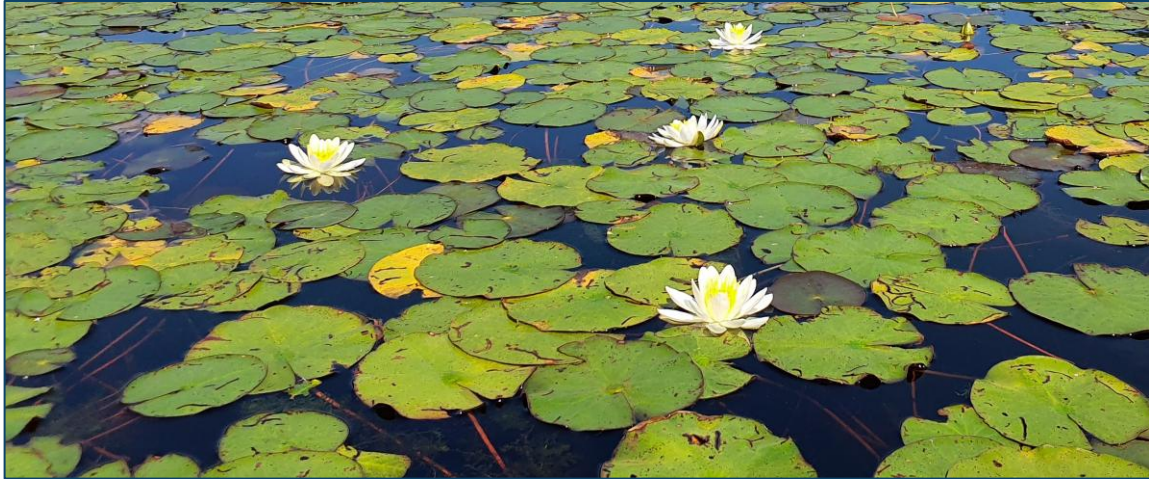
Le nymphéa odorant représente la troisième espèce la plus abondante du lac Lambert en 2025, occupant plus de 10 % de l'ensemble de la superficie colonisée par les plantes aquatiques (tableau 9). Il s'agit de la plante dominante dans 7 des 89 herbiers caractérisés (cartes 9 et 10), en plus d'être présente dans 42 % des herbiers répertoriés. Cette espèce forme des herbiers flottants généralement denses. Elle est reconnaissable à ses grandes feuilles flottantes relativement sphériques avec un sinus en forme de « V » (figure 23). Cette espèce se distingue des autres nymphéas par la couleur rougeâtre à pourpre du dessous de ses feuilles ainsi que par ses fleurs aux pétales blancs et au parfum agréable. Cette espèce fréquente les eaux calmes et peu profondes, soit jusqu'à environ un mètre de profondeur (Lapointe, 2014).

Figure 23 : Herbier flottant composé de nymphéa odorant en fleurs

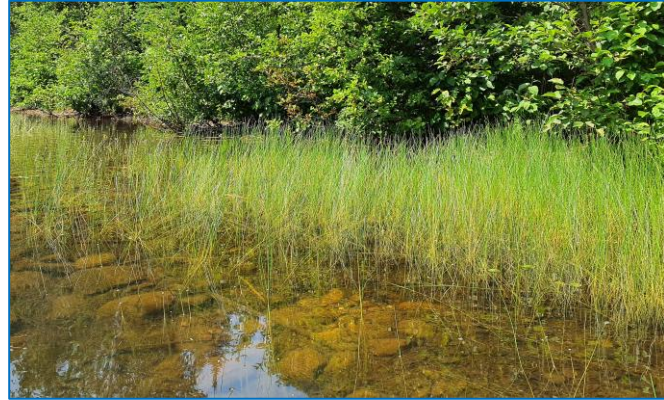
Figure 24 : Herbier aquatique émergé constitué principalement d'éléocharide des marais

observées en 2011. Cependant, ces espèces représentaient un recouvrement cumulé de 0,2 % en 2025 (figure 25 et annexe 3). Il s'agissait majoritairement de plantes aquatiques émergées, vivant complètement en bordure du lac, notamment le rubanier à fruits verts (*Sparganium emersum*), la sagittaire à larges feuilles (*Sagittaria latifolia*), l'iris versicolore (*Iris versicolor*) et l'éléocharide des marais (*Eleocharis palustris*) (figure 24). À l'inverse, trois espèces n'ont pas été

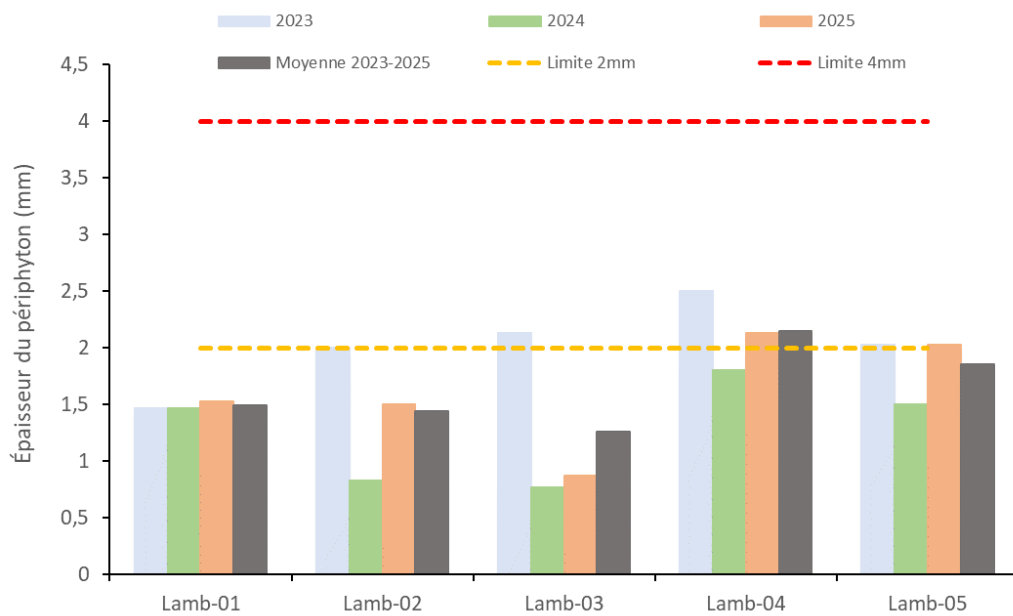
Le suivi du périphyton a été repris entre 2023 et 2025 afin d'obtenir une moyenne pluriannuelle limitant la variabilité des résultats dus aux conditions météorologiques. En 2023, trois sites ont légèrement dépassé la limite de 2 mm, aucun site n'a dépassé cette même limite en 2024 et 2 sites ont dépassé le seuil de 2 mm en 2025 (figure 27). Cependant, une seule station a présenté une moyenne triennale 2023-2025 supérieure à 2 mm d'épaisseur, soit Lamb-04 avec 2,1 mm (carte 13). Cette station présente donc une plus grande probabilité de subir une dégradation locale de la zone littorale.

Figure 27 : Épaisseur moyenne du périphyton observée de 2023 à 2025 aux 5 stations de suivi localisées dans le bassin sud du lac Lambert
